VISTORIA CAUTELAR
PROCEDÊNCIA GARANTIDA

Identificação do laudo	[redacted] / 19/09/2025 10:02:52 000		
Cliente / Responsável	: **ÓTIMA VEÍCULOS**		
Marca / Modelo	: **I/FIAT CRONOS DRIVE AT-2019/2019-PRETA-ALCOOL/GASOLINA**		
Placa	: [redacted] **CAIEIRAS - SP**		
Nº do Chassi no Veículo	: [redacted]	Nº do Motor no Veículo	[redacted]
Nº do Chassi no Cadastro	:	Nº do Motor no Cadastro	
Nº do Chassi no Documento	:	Nº do Motor no Documento	
Nº do Carroçaria no Veículo	: **INEXISTENTE**	Nº da Câmbio no Veículo	:
Nº do Carroçaria na BIN	: **INEXISTENTE**	Nº da Câmbio na BIN	:

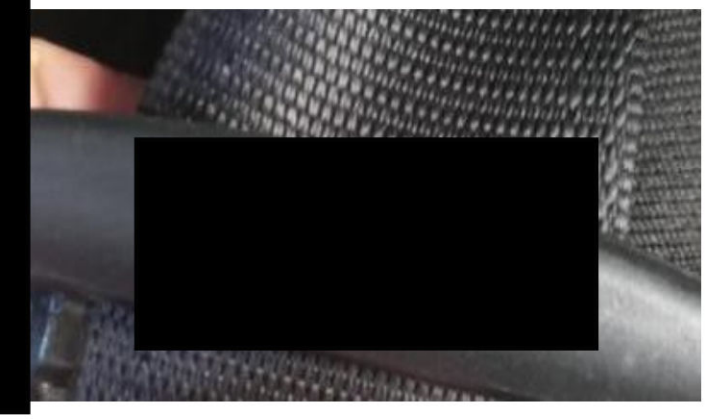
LACRE

VIDRO

CINTO DE SEGURANÇA

ETIQUETA ASSOALHO

LONGARINA_DIANTEIRA_ESQUERDA

LONGARINA_DIANTEIRA_DIREITA
