# LAUDO CAUTELAR [redacted]

**Marca:** [redacted] **Modelo:** CITY EX CVT

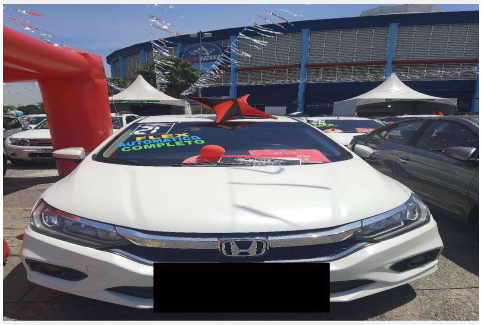
**9.1 - EQUIPAMENTOS OBRIGATÓRIOS E ITENS DE SEGURANÇA**

910 - EQUIPAMENTOS OBRIGATÓRIOS E ITENS DE SEGURANÇA - APROVADOS

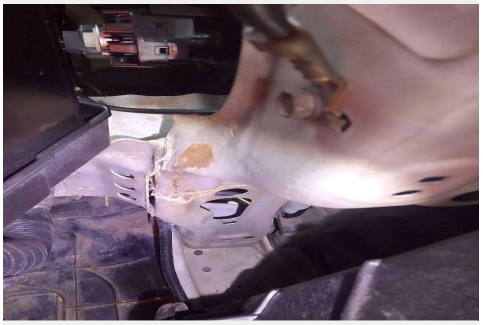
AVARIA

longarina traseira direita amassado
painel traseiro recuperado
paralama dianteiro direito recuperado
longarinas traseira furado devido kit gas
painel dianteiro recuperado
reparou de funilaria e pintura
