VISTORIA CAUTELAR

Super Visão
Vistorias Automotivas

DADOS GERAIS DO VEÍCULO

NO. LAUDO:	[redacted]
DATA DE VISTORIA:	10/10/2025 16:07:50
MARCA:	NISSAN
MODELO:	NISSAN/KICKS ADVANCE CVT
COR:	BRANCA
ANO FABRICAÇÃO:	2023
ANO MODELO:	2024
PLACA:	[redacted]
RENAVAM:	[redacted]
KM:	32806
COMBUSTÍVEL:	FLEX
UNIDADE:	[redacted]
CLIENTE:	[redacted]

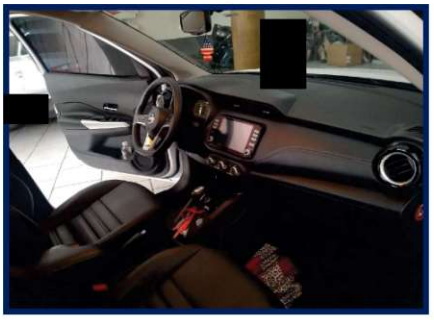
Assoalho Int. Portamalas

ASSOALHO DO MONOBLOCO (HABITÁCULO, ÁREA VISÍVEL) . :	SEM AVARIAS APARENTES (ÁREA VISÍVEL)
ASSOALHO DO PORTAMALAS / CAÇAMBA . :	SEM AVARIAS APARENTES (ÁREA VISÍVEL)
CAIXA DE ESTEPE(DIVISÃO ASSOALHO DO PORTAMALAS):	SEM AVARIAS APARENTES
ALONGAMENTO DE CHASSI (PESADOS) . :	NÃO APLICADO
ESTRUTURA DO TETO . :	SEM AVARIAS APARENTES (ÁREA VISÍVEL)
FOLHA DO TETO . :	SEM AVARIAS APARENTES (ÁREA VISÍVEL)
