VISTORIA CAUTELAR

Super Visão
Vistorias Automotivas

DADOS GERAIS DO VEÍCULO

NO. LAUDO:	[redacted]
DATA DE VISTORIA:	20/05/2025 10:44:13
MARCA:	NISSAN
MODELO:	NISSAN/KICKS S DRCT CVT
COR:	BRANCA
ANO FABRICAÇÃO:	2018
ANO MODELO:	2019
PLACA:	[redacted]
RENAVAM:	
KM:	48638
COMBUSTÍVEL:	FLEX
UNIDADE:	SÃO CAETANO DO SUL
CLIENTE:	[redacted]

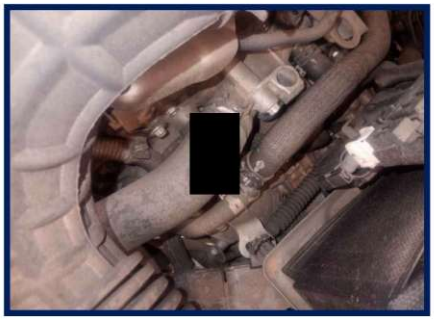
Câmbio

NUMERAÇÃO OBSTRUÍDA (ITEM EXCLUÍDO DO PARECER)

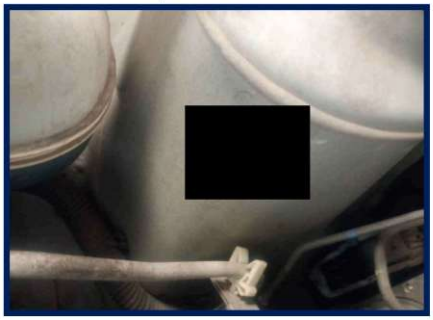
Etiqueta ETA Motor

ETA MOTOR :	ETA DENTRO DOS PADRÕES / NUMERAÇÃO COINCIDE COM O CHASSI
ETA BATENTE DA PORTA :	ETA DENTRO DOS PADRÕES / NUMERAÇÃO COINCIDE COM O CHASSI
ETA ASSOALHO :	NÃO OBRIGATÓRIO
PLAQUETA ANO FABRICAÇÃO :	PLAQUETA OK (NACIONAIS E IMPORT. APÓS 1999)
