VISTORIA CAUTELAR

Super Visão Vistorias Automotivas

NO. LAUDO:	[redacted]
DATA DE VISTORIA:	13/10/2025 16:49:05
MARCA:	JEEP
MODELO:	JEEP GLADIATOR RUBICON
COR:	BRANCA
ANO FABRICAÇÃO:	2022
ANO MODELO:	2022
PLACA:	[redacted]
RENAVAM:	
KM:	65684
COMBUSTÍVEL:	GASOLINA
UNIDADE:	VILA IZABEL
CLIENTE:	GROUP 1 AUTO - LAND ROVER CURITIBA

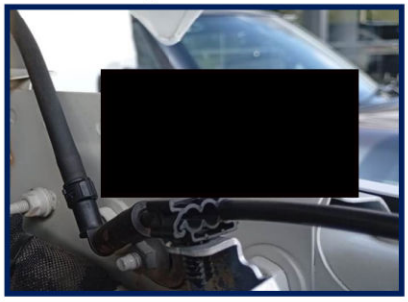
Etiqueta ETA Motor

ETA MOTOR :	ETA DENTRO DOS PADRÕES / NUMERAÇÃO COINCIDE COM O CHASSI
ETA BATENTE DA PORTA :	ETA DENTRO DOS PADRÕES / NUMERAÇÃO COINCIDE COM O CHASSI
ETA ASSOALHO :	NÃO OBRIGATÓRIO
PLAQUETA ANO FABRICAÇÃO :	PLAQUETA OK (NACIONAIS E IMPORT. APÓS 1999)

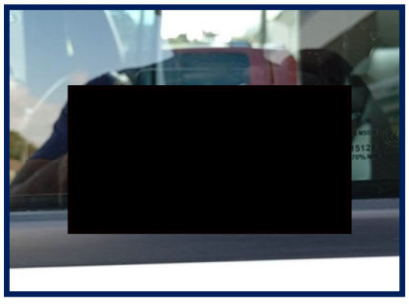
Gravação do vidro

PARABRISA :	GRAVAÇÃO ORIGINAL / COINCIDE COM O CHASSI
PORTA DIANTE. ESQ. :	GRAVAÇÃO ORIGINAL / COINCIDE COM O CHASSI
PORTA TRAS. ESQ / LAT TRAS. ESQ. :	GRAVAÇÃO ORIGINAL / COINCIDE COM O CHASSI

VIGIA TRASEIRO. :	GRAVAÇÃO ORIGINAL / COINCIDE COM O CHASSI
PORTA TRAS. DIR / LAT TRAS. DIR. :	GRAVAÇÃO ORIGINAL / COINCIDE COM O CHASSI
PORTA DIANTE. DIR. :	GRAVAÇÃO ORIGINAL / COINCIDE COM O CHASSI
