VISTORIA CAUTELAR

Super Visão Vistorias Automotivas

MARCA:	BMW
MODELO:	BMW/X1 S20I ACTIVEFLEX
COR:	PRATA
ANO FABRICAÇÃO:	2021
ANO MODELO:	2022
PLACA:	[redacted]
RENAVAM:	
KM:	57695
COMBUSTÍVEL:	FLEX

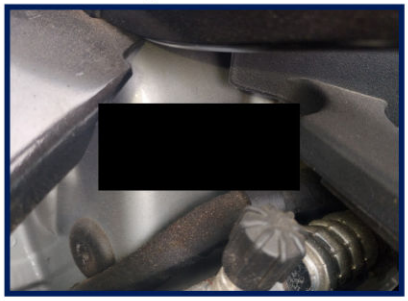
Câmbio

- **NUMERAÇÃO DO CÂMBIO**

DENTRO DOS PADRÕES HABITUAIS DO FABRICANTE
NÃO POSSUI CADASTRO NA BIN

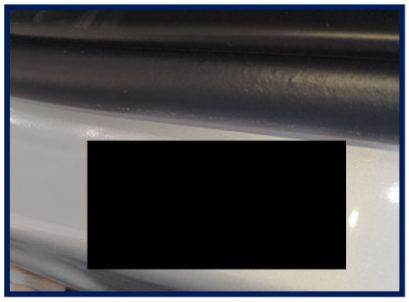
Chassi

- **GRAVAÇÃO DO CHASSI**

NUMERAÇÃO IDENTIFICADORA :	DENTRO DOS PADRÕES HABITUAIS DO FABRICANTE
CHAPA SUPORTE :	REGIÃO ÍNTEGRA
