SUPER OLHO
DESDE 2008
VISTORIAS AUTOMOTIVAS

CAUTELAR 100 : [redacted]

Marca:	TOYOTA	**Modelo:**	COROLLA ALTIS 20
Ano Fab. / Modelo:	2023 / 2023	**Cor:**	PRETA
Placa:	[redacted]	**Município:**	SAO PAULO-SP
Combustível:	ALCOOL/GASOLINA	**KM:**	49.504

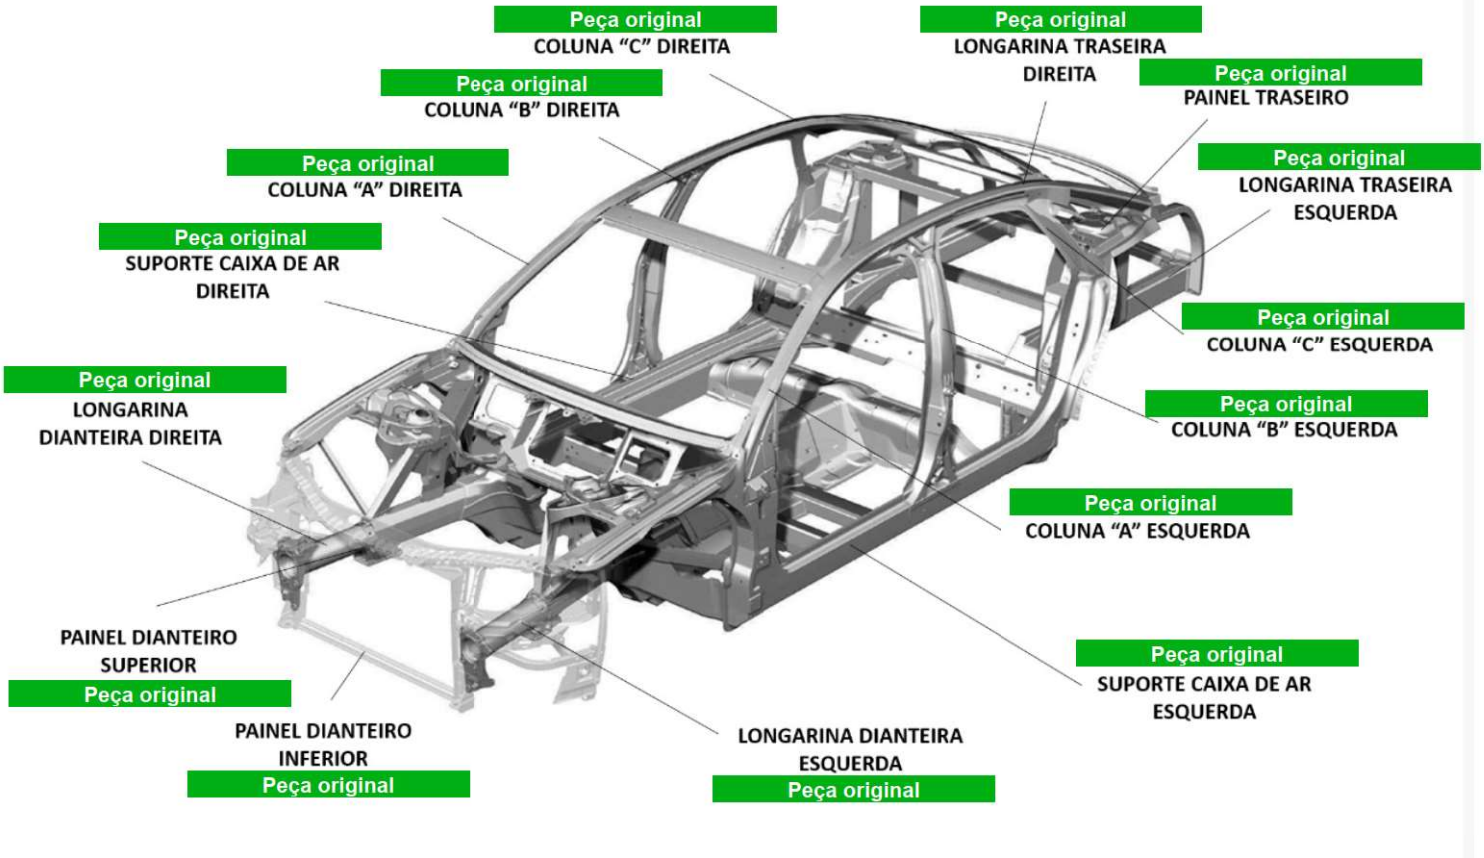
ANÁLISE ESTRUTURAL

VEÍCULO BLINDADO.
