3ª VISÃO
Perícias e Vistorias Automotivas

LAUDO DE VISTORIA CAUTELAR

Marca, Modelo e Ano fabricação/Modelo
GM/CHEVROLET/CRUZE LT NB
2013/ 2014 - Cinza - Alcool / Gasolina

Solicitante
DM AUTO DIGITAL

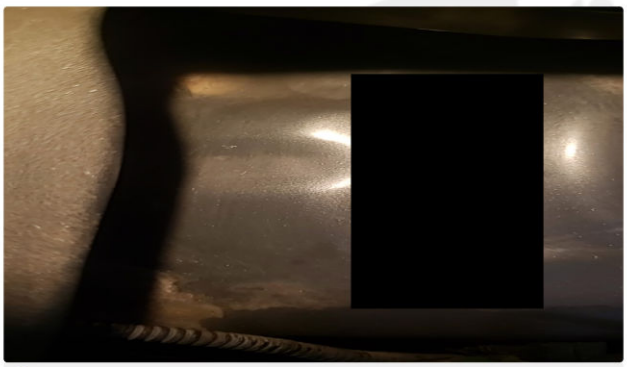
Gravação do Câmbio

018 - Gravação identificadora sem vestígios aparentes de adulteração.
