ASTRO
VISTORIAS AUTOMOTIVAS

VISTORIA CAUTELAR

DADOS DO VEÍCULO						
Renavam	**Placa**	**Nº Chassi**	**Tipo Veículo**	**Combustível**	**Fabricante**	**Modelo**
[redacted]				ALCOOL/GASOLINA	VW	VW/POLO CL AB
Ano Fab.	**Ano Mod.**	**Capacidade**	**Cor**	**Nr.Motor**	**Nr.Câmbio**	**Kilometragem**
2024	2025	0	PRETA	[redacted]		38455
Nº do Chassi do veículo		**Nº do Chassi no Cadastro**		**Nº do Motor no Veículo**		**Nº do Motor no Cadastro**
[redacted]

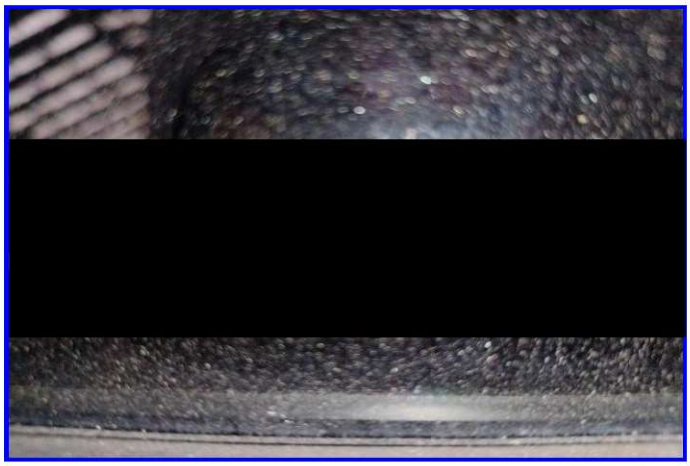
CAIXA DE AR LADO DIREITO AMASSADA.

CAIXA DE AR LADO DIREITO AMASSADA

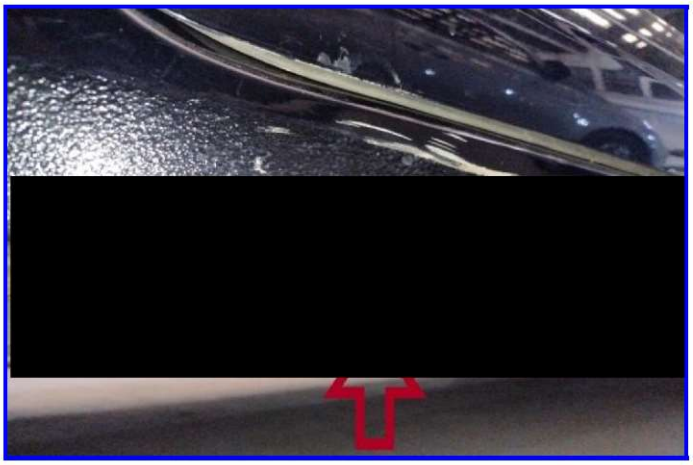
Itens Verificados	Status	Descrição
100-CONDIÇÃO DA PLACA:	✓ OK	
200-CONDIÇÃO DA NUMERAÇÃO DO MOTOR:	✓ OK	
300-CONDIÇÃO DO NÚMERO DO CHASSI:	✓ OK	
400-CONDIÇÕES DAS ETIQUETAS DE IDENTIFICAÇÃO DO CHASSI:	✓ OK	
500-CONDIÇÃO DA GRAVAÇÃO DO CHASSI NOS VIDROS / VIN:	✓ OK	
600-CONDIÇÃO DA ESTRUTURA DA CARROÇARIA:	⚠ ATENÇÃO	603 Possui avaria e/ou reparo que não afeta a estrutura da carroçaria.
700-REGISTRO/HISTÓRICO DE LEILÃO/SINISTRO/ OU ROUBO E FURTO:	✓ OK
