ASTRO VISTORIAS MOEMA
CNPJ: 24.779.906/0001-14
ENDEREÇO: RUA HELIO PELLEGRINO, 858
TELEFONE: (11) 97771-1000
DATA VISTORIA: 06/04/2026 12:23:59

VISTORIA CAUTELAR

CLIENTE:	TURBI

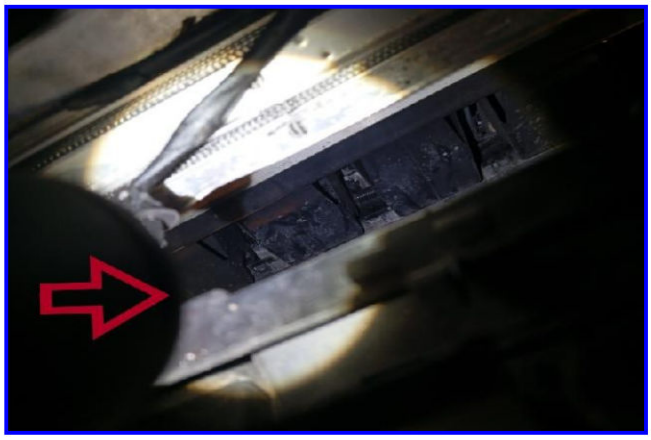
CRASH BOX DIANTEIRO COM UM PEQUENO AMASSADO.

CRASH BOX DIANTEIRO COM PEQUENO AMASSADO

CRASH BOX DIANTEIRO C PEQ AMASSADO
