Vistoria de Identificação Veicular

LAUDO Nº: [redacted]

MARCA/MODELO: CRETA20A ULTIMTE **COR:** AZUL **ANO FAB:** 2022

LAUDO DE AUTENTICIDADE VEICULAR

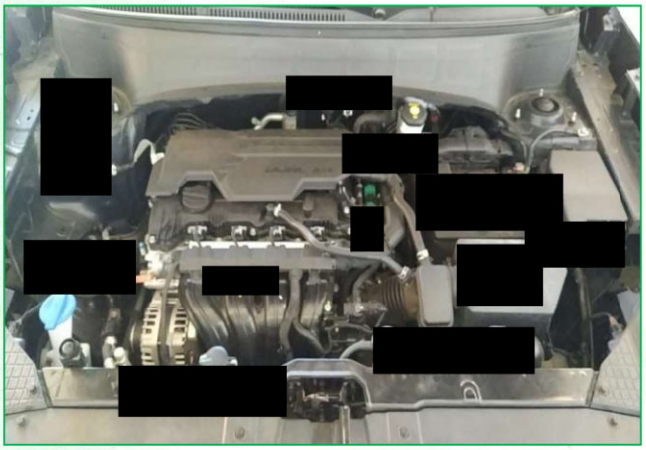
LONGARINA DIANTEIRA DIREITA

ESTRUTURA DO VEÍCULO:
O veículo examinado não apresentava corte/reparo em sua estrutura.
