VISTORIA CAUTELAR

Super Visão Vistorias Automotivas

NO. LAUDO:	[redacted]
DATA DE VISTORIA:	27/04/2026 13:42
UNIDADE:	VILA PRUDENTE
PRESTADOR DE SERVIÇO:	KOIKE E MATSUMURA PERICIAS E VISTORIAS S/S LTDA -ME
CNPJ:	08627443000119
CLIENTE CONTRATANTE:	QUEST

MARCA:	JEEP
MODELO:	COMMANDER LIM TD380
COR:	CINZA
ANO FABRICAÇÃO:	2024
ANO MODELO:	2024
PLACA:	[redacted]
RENAVAM:	[redacted]
KM:	42172
COMBUSTÍVEL:	DIESEL

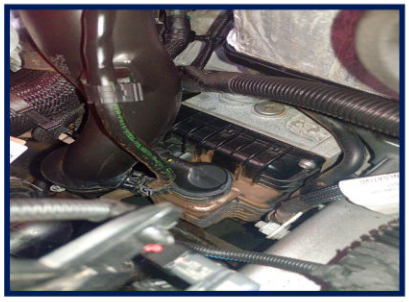
KM

Compartimento motor

Motor

Câmbio

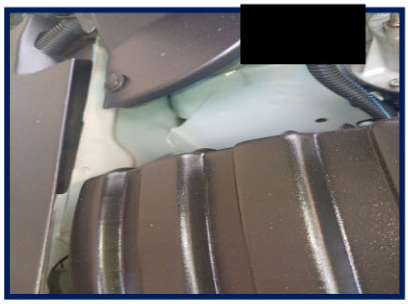
Etiqueta ETA Motor

Chassi

Foto eta coluna

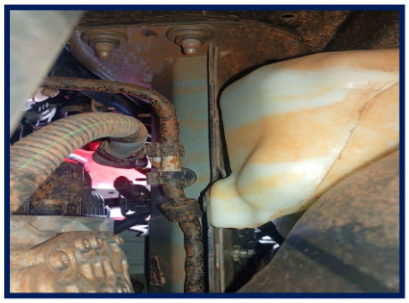
Data Cinto Segurança

Gravação do vidro

Torre amort diant/direita

Torre amort diant/esquer

Longarina dianti/direita

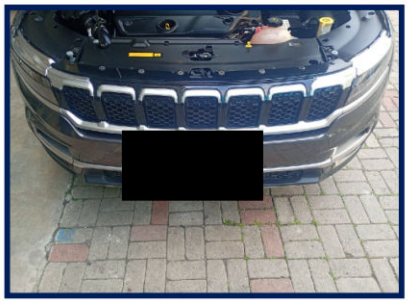
Longarina dianteira/esquerda

Painel Dianteiro
