DEKRA CAUTELAR

LAUDO DE VISTORIA COM TESTE DE PINTURA

Nº LAUDO:	[redacted]	QUILOMETRAGEM:	94078 KM
Nº CHASSI:		COR:	BRANCA
Nº MOTOR:		COMBUSTIVEL:	DIESEL
PLACA:		ANO FABRICAÇÃO:	2023
MARCA:	JEEP	ANO MODELO:	2023
MODELO:	COMMANDER LIM TD380	SITUAÇÃO CHASSI:	EM_CIRCULACAO

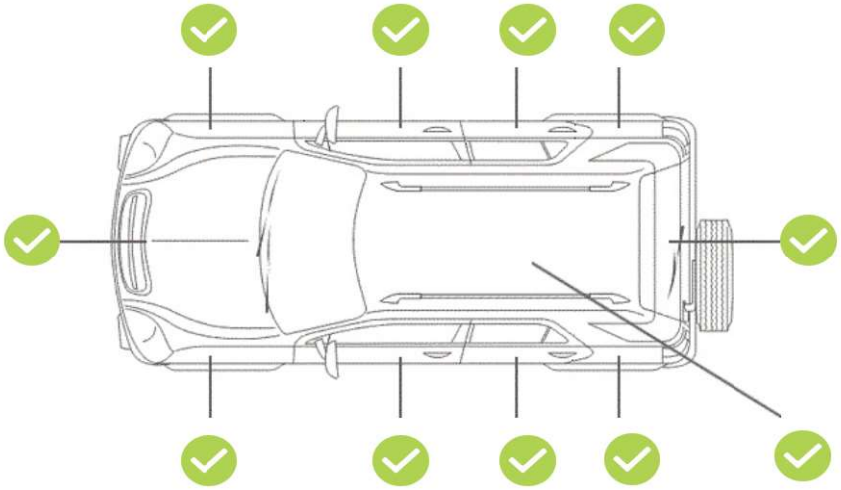
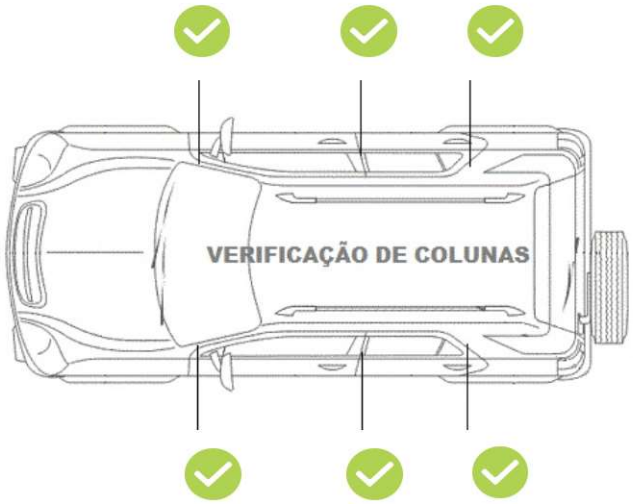
TESTE DA ESPESSURA DA CAMADA DE TINTA

PINTURA	NADA CONSTA
