Vistoria Cautelar Nº [redacted]

Status: APROVADO

Marca/Modelo: VW/NIVUS/ HL TSI

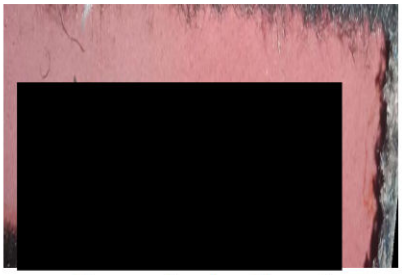
Placa Traseira

PLACA(S)
Placas sem vestígios de adulteração.
