3ª VISÃO
Perícias e Vistorias Automotivas

LAUDO DE PERÍCIA CAUTELAR

Marca, Modelo e Ano fabricação/Modelo
CHEV/ONIX 10MT HB/CHEV/ONIX 10MT HB
2023/ 2024 - BRANCA - ALCOOL/GASOLINA

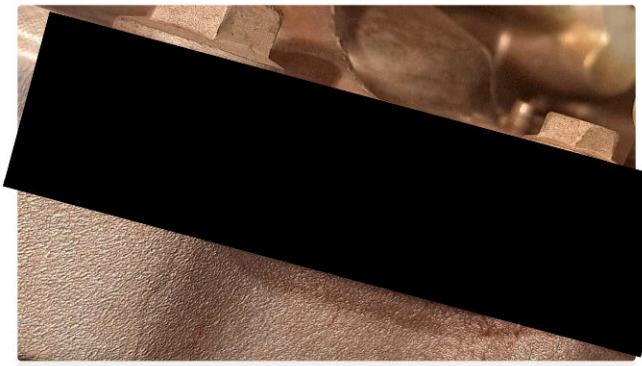
Placas (PIV)

208 - Sem vestígios de irregularidades.
