Modelo do veículo: VW TAOS HL TSI

AGRAMAX VISTORIA CAUTELAR

Análise e Originalidade de Estrutura e Agregados

Análise e Originalidade de Pintura

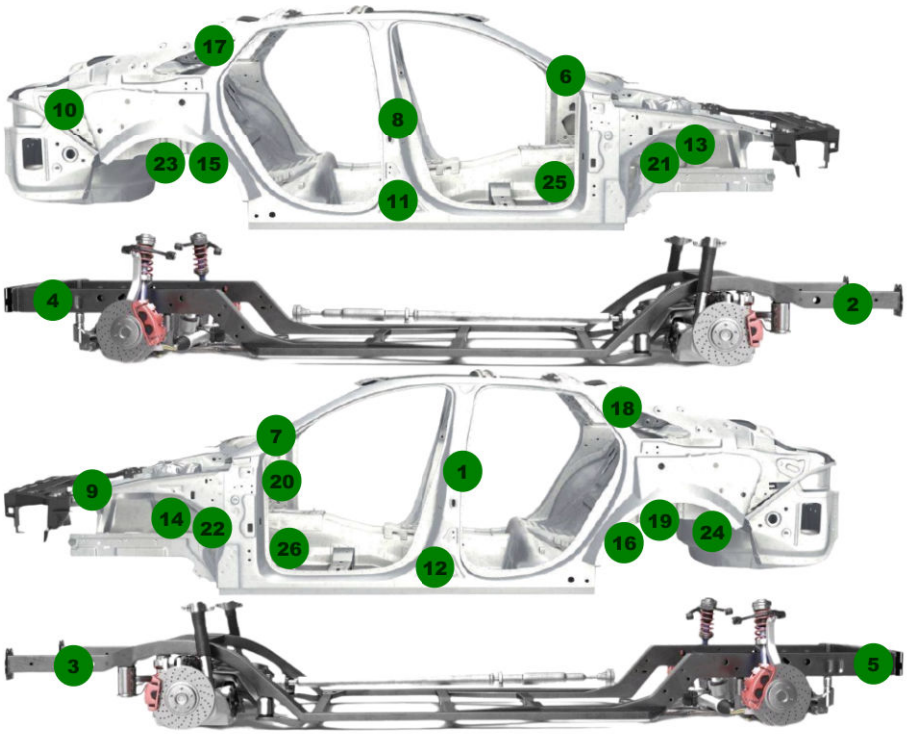
Estrutura (26 itens verificados)

- Coluna Central Esquerda
- Longarina Dianteira Direita
- Longarina Dianteira Esquerda
- Longarina Traseira Direita
- Longarina Traseira Esquerda
- Coluna Dianteira Direita
- Coluna Dianteira Esquerda
- Coluna Central Direita
- Painel Frontal
- Painel Traseiro
- Caixa De Ar Direita

Peça	Análise	Peça	Análise
1 - Coluna central esquerda	Integro	2 - Longarina dianteira direita	Integro
3 - Longarina dianteira esquerda	Integro	4 - Longarina traseira direita	Integro
5 - Longarina traseira esquerda	Integro	6 - Coluna Dianteira Direita	Integro
7 - Coluna Dianteira Esquerda	Integro	8 - Coluna central direita	Integro
9 - Painel frontal superior	Integro	10 - Painel traseiro	Integro
11 - Caixa de Ar Direito	Integro	12 - Caixa de Ar Esquerdo	Integro
13 - Torre de amortecedor diant. Direito	Integro	14 - Torre de amortecedor diant. Esquerdo	Integro
15 - Torre de amortecedor tras. Direito	Integro	16 - Torre do amortecedor tras. Esquerdo	Integro
17 - Coluna Traseira Direita	Integro	18 - Coluna Traseira Esquerda	Integro
19 - Caixa de estepe	Integro	20 - Painel corta-fogo	Integro
21 - Caixa de Roda Dianteira Direita	Integro	22 - Caixa de Roda Dianteira Esquerda	Integro
23 - Caixa de Roda Traseira Direita	Integro	24 - Caixa de Roda Traseira Esquerda	Integro

CONDIÇÃO GERAL DA ESTRUTURA
Original, dentro dos padrões do fabricante

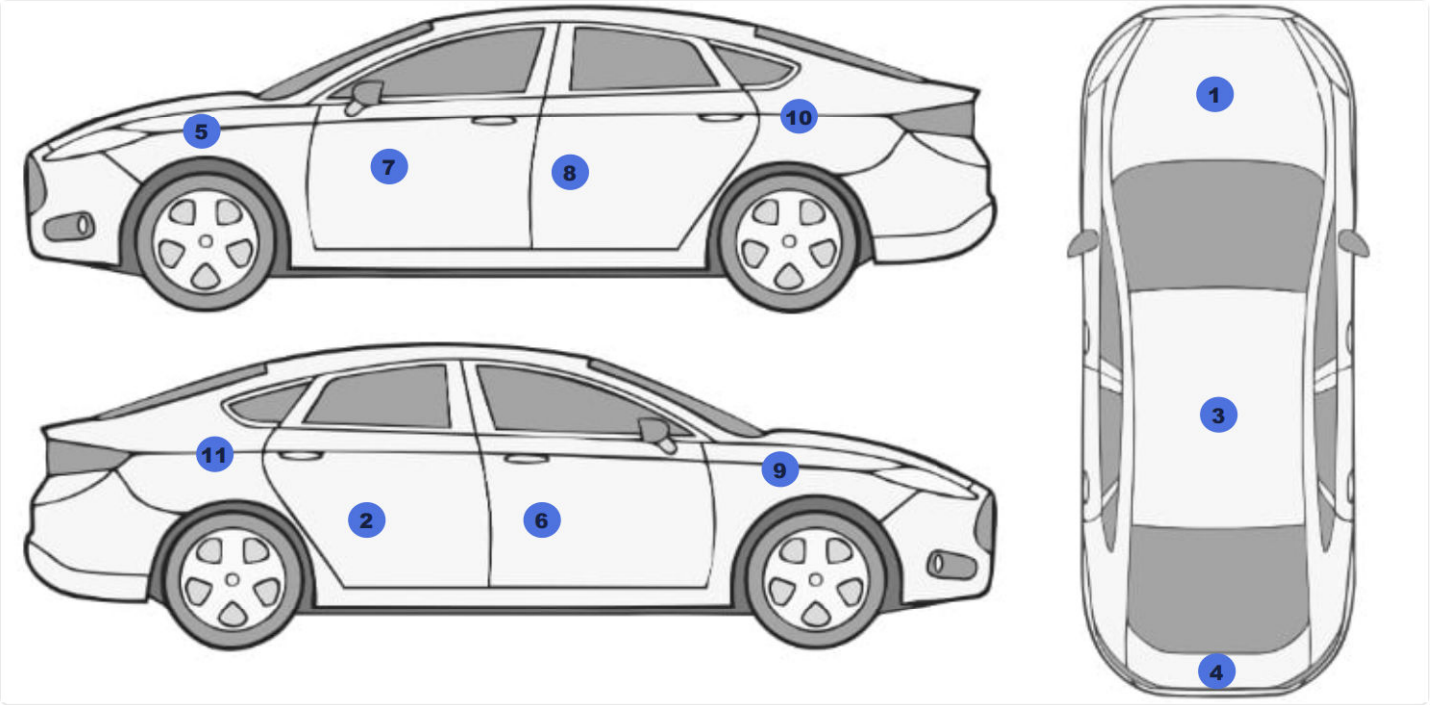
Peça	Espessura (µ) Mín/Max	Análise	Peça	Espessura (µ) Mín/Max	Análise
1 - Capô			2 - Porta Traseira Direita		
3 - Teto			4 - Tampa Do Porta Malas		
5 - Paralama Dianteiro Esquerdo			6 - Porta Dianteira Direita		
7 - Porta Dianteira Esquerda			8 - Porta Traseira Esquerda		
9 - Paralama Dianteiro Direito			10 - Lateral Traseira Esquerda		
11 - Lateral Traseira Direita

TETO
219 MICRONS

PARA-LAMA DIANTEIRO ESQUERDO
120 MICRONS

PORTA TRASEIRA ESQUERDA
129 MICRONS

TAMPA TRASEIRA
119 MÍCRONS

PORTA TRASEIRA DIREITA
126 MICRONS

PARA-LAMA DIANTEIRO DIREITO
123 MÍCRONS

CAPÔ
133 MICRONS

PORTA DIANTEIRA ESQUERDA
127 MICRONS

Lateral Esquerda
158 MICRONS

Lateral Direita
161 MICRONS

Porta dianteira direita
121 MICRONS
