Ultra Visão Franchising Perícias e Vistorias

ULTRA VISAO SAO MIGUEL

N° VISTORIA:	[redacted]
N° CHASSI:	
N° MOTOR:	
PLACA:	
MARCA:	KIA
MODELO:	I/KIA CARENS EX2 2.0L

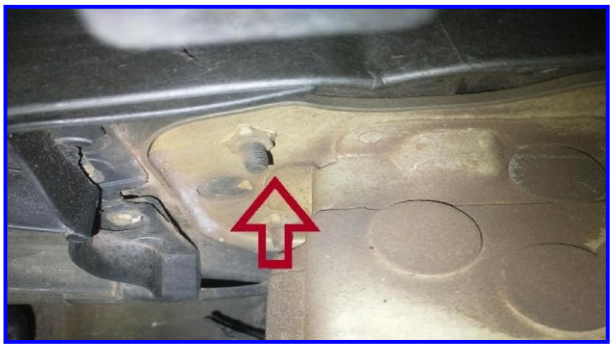
CRASH BOX DIANTEIRO DIREITO E ALMA DO PAINEL DIANTEIRO AMASSADOS.
FAZ SE NECESSÁRIO INFORMAR QUE: A ULTRAVISÃO DECLARA ESTE LAUDO NÃO SERVE COMO PARÂMETRO PARA AS SEGURADORAS DEVIDO AS MESMAS TEREM CRITÉRIOS DIFERENTES DE AVALIAÇÃO.

CRASH BOX DIANTEIRO DIREITO AMASSADO
