visão total
vistoria veicular

Vistoria Cautelar

FABRICANTE/MARCA:	JEEP	**MODELO/VERSÃO:**	JEEP/COMMANDER OVR T270
ANO FAB./MODELO:	2023/2024	**COR:**	BRANCA
PLACA:	[redacted]	**CIDADE:**	SAO PAULO
Nº DO CHASSI NO VEÍC.:		**Nº DO MOTOR NO VEÍC.:**	[redacted]
Nº DO CHASSI NA BIN:		**Nº DO MOTOR NA BIN:**	
Nº DO CHASSI NO CRLV:		**Nº DO MOTOR NO CRLV:**	
Nº DO CÂMBIO NO VEÍC.:		**COMBUSTÍVEL:**	ALCOOL/GASOLINA
Nº DO CÂMBIO NA BIN:		**KM:**	44489

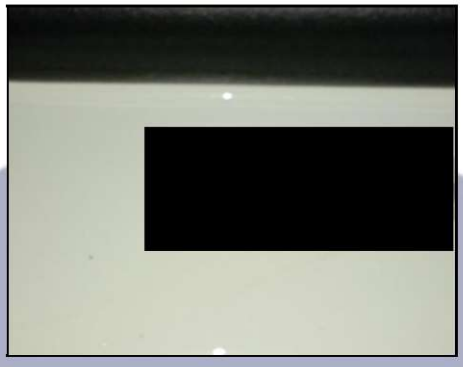
ETIQUETA DO CHASSI

500 - Condições das etiquetas de identificação do chassi:
1 - Do compartimento do motor:
501-Original
