SUPER OLHO
VISTORIAS AUTOMOTIVAS

CAUTELAR 100 : [redacted]

Marca: HYUNDAI
Modelo: IX35 GL
Ano Fab. / Modelo: 2016 / 2017
Cor: PRETA
Placa: [redacted]
Município: SAO CAETANO DO SUL-SP
Combustível: ALCOOL/GASOLINA
KM: 78.318

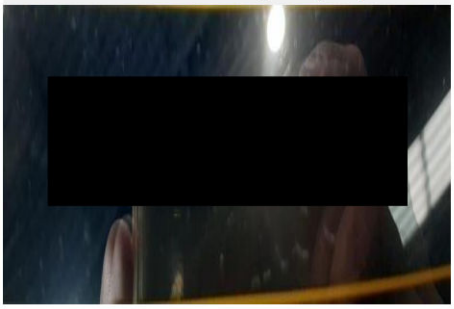
COMPARTIMENTO DO MOTOR

CINTO DE SEGURANÇA

VIDRO - GRAVAÇÃO (VIS)

CAIXA DE AR DIREITA

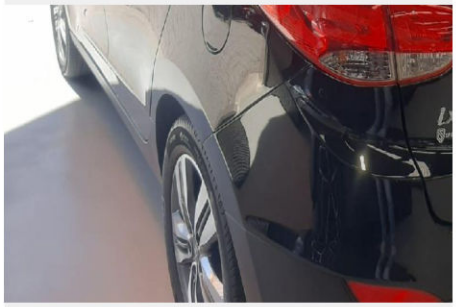
CAIXA DE AR ESQUERDA

LONGARINA DIANT. ESQ

LONGARINA DIANT. DIR

LONGARINA TRAS. ESQ

LONGARINA TRAS. DIR

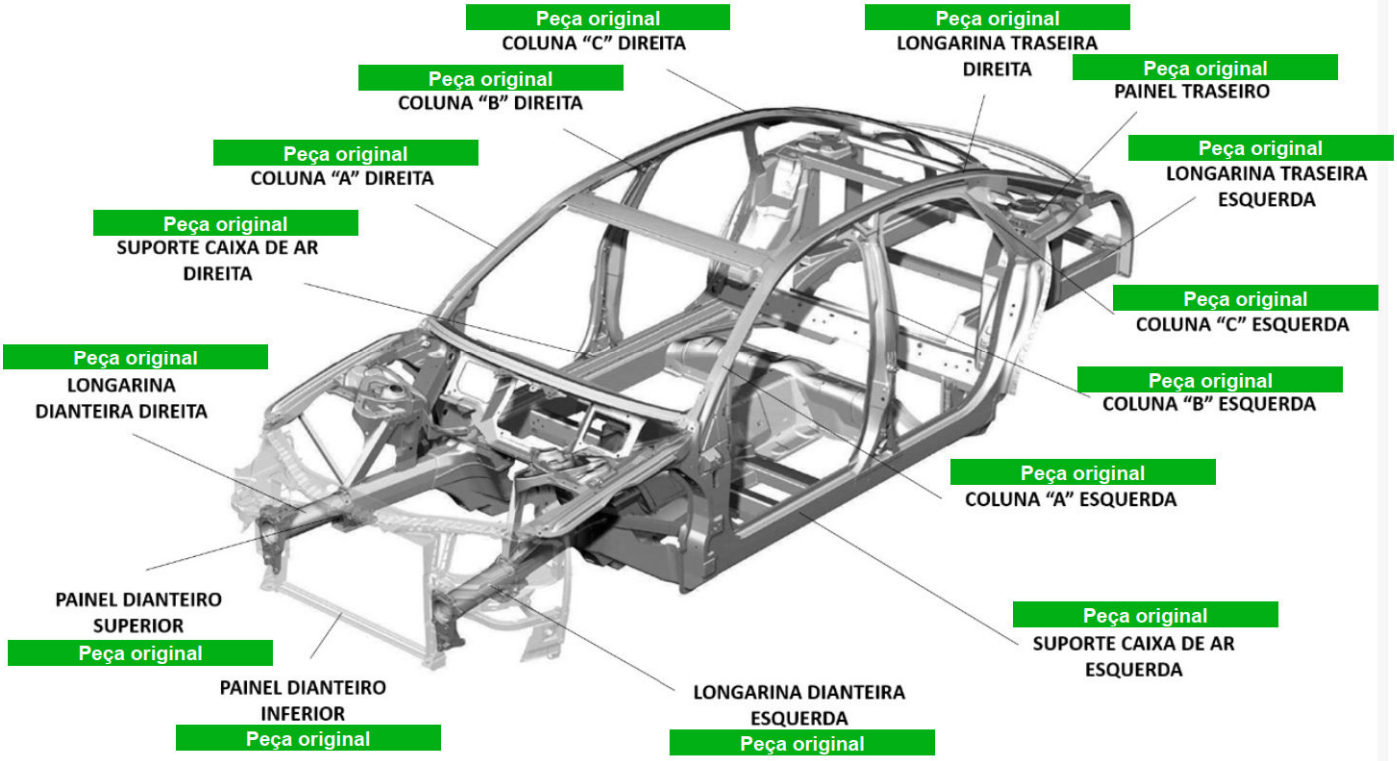
TORRE AMORTECEDOR ESQ

TORRE AMORTECEDOR DIR
