MODELO DO VEÍCULO: COROLLA

VISTORIA CERTICAR

NO. LAUDO:	[redacted]
DATA DE VISTORIA:	25/07/2026 12:38
UNIDADE:	SP - MAUÁ
PRESTADOR DE SERVIÇO:	[redacted]
CNPJ:	
CLIENTE CONTRATANTE:

MARCA:	TOYOTA
MODELO:	COROLLA
COR:	CINZA
ANO FABRICAÇÃO:	2020
ANO MODELO:	2021
PLACA:	[redacted]
RENAVAM:	
KM:	75071
COMBUSTÍVEL:	FLEX

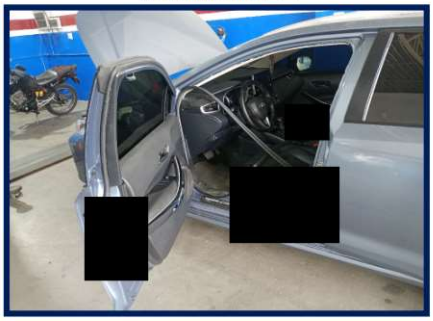
Trilho Coluna Tras. Dir

COLUNA DIR. (C) . :	SEM AVARIAS APARENTES
