DEKRA CAUTELAR

LAUDO DE VISTORIA COM TESTE DE PINTURA

Nº LAUDO:	[redacted]	**QUILOMETRAGEM:**	21118 KM
Nº CHASSI:		**COR:**	PRETA
Nº MOTOR:		**COMBUSTIVEL:**	GASOLINA
PLACA:		**ANO FABRICAÇÃO:**	2023
MARCA:	BMW	**ANO MODELO:**	2024
MODELO:	X4 XDRIVE30I	**SITUAÇÃO CHASSI:**	EM_CIRCULACAO

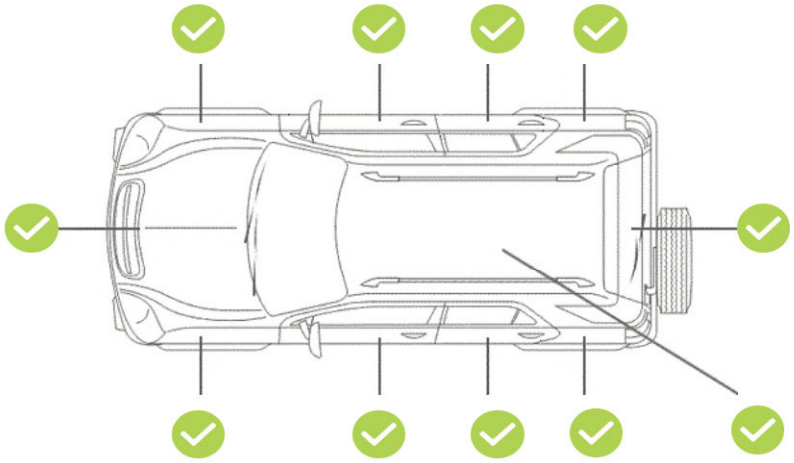
TESTE DE ESPESSURA DE PINTURA - COMPONENTES EXTERNOS

PINTURA	NADA CONSTA
