LAUDO DE VISTORIA CAUTELAR

Marca, Modelo e Ano fabricação/Modelo
HYUNDAI/HYUNDAI/HB20S 10M COMFOR
2025/ 2026 - Cinza - Alcool / Gasolina

Solicitante
P3 AUTOS

APROVADO

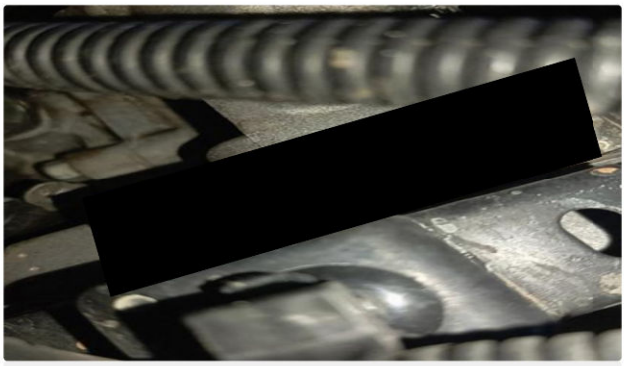
Gravação do Motor

048 - Gravação identificadora confere com os registros dos bancos de dados oficiais.

018 - Gravação identificadora sem vestígios aparentes de adulteração.
