EFICAZ VISTORIAS

VISTORIA CAUTELAR : [redacted]

Marca:	HONDA	**Modelo:**	FIT PERSONAL
Ano Fab. / Modelo:	2018 / 2018	**Cor:**	CINZA
Placa:	[redacted]	**Município:**	SAO PAULO-SP
Combustível:	ALCOOL/GASOLINA	**KM:**

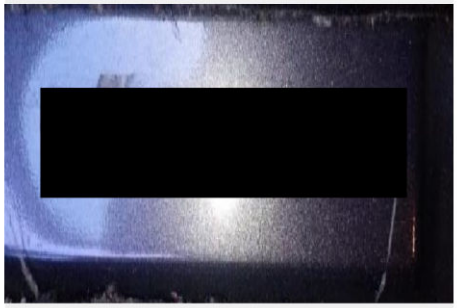
1 - CONDIÇÃO DA NUMERAÇÃO DO CHASSI
- ✓ 100 - DENTRO DOS PADRÕES DO FABRICANTE

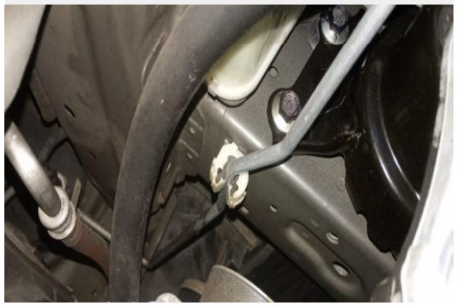
2 - CONDIÇÃO DA NUMERAÇÃO DO MOTOR
- ✓ 200 - DENTRO DOS PADRÕES DO FABRICANTE

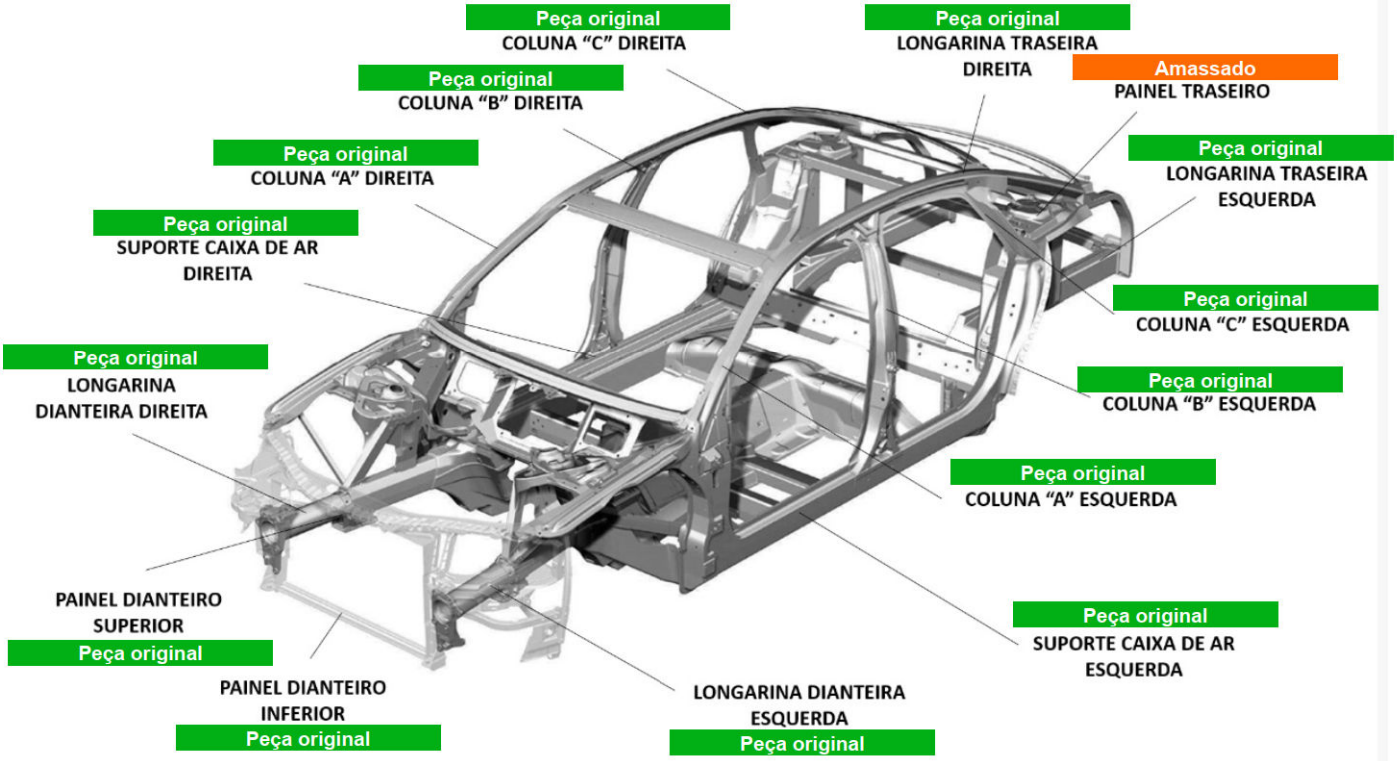
ANÁLISE ESTRUTURAL

PAINEL TRASEIRO AVARIADO, PONTA DE LONGARINA TRASEIRA DO LADO DIREITO AVARIADA.
