DF CAUTELAR QUALITY

DF VISTORIAS
ID Laudo: [redacted]

Placa: [redacted]	Cor: **Preta**	Ano de fabricação: **2024**	Data da vistoria: **06/08/2026**	
UF: **DF**	Capacidade:	Ano do modelo: **2024**	Fabricante: **TOYOTA**	
delo: **YOTA/COROLLA XEI 20**	Combustível: **Alcool / Gasolina**	Km: **23655**	Renavam:	Câmbio: [redacted] Motor:
assi: [redacted]	Vistoriador:		Unidade: **Brasília**

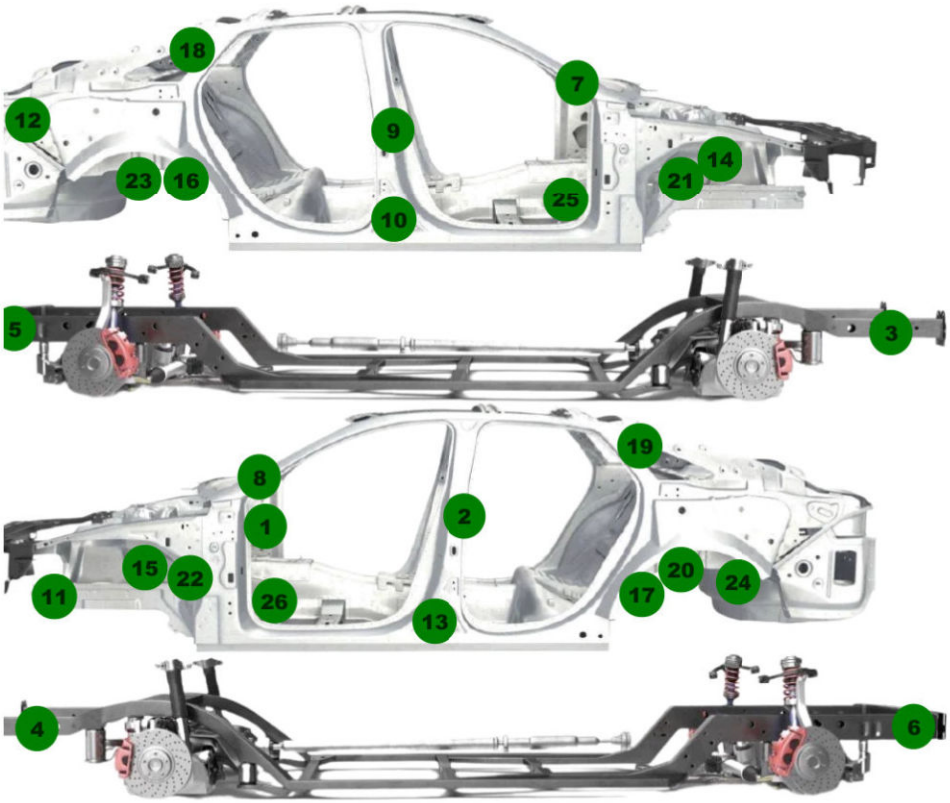
Conclusão gráfica

Estrutura (26 itens verificados)

- Painel Corta Fogo
- Coluna Central Esquerda
- Longarina Dianteira Direita
- Longarina Dianteira Esquerda
- Longarina Traseira Direita
- Longarina Traseira Esquerda
- Coluna Dianteira Direita
