3ª VISÃO
Perícias e Vistorias Automotivas

[redacted] LAUDO DE PERÍCIA CAUTELAR

Marca, Modelo e Ano fabricação/Modelo
PEUGEOT/3008 GRIFFE AT
2022/ 2022 - PRATA - GASOLINA

APROVADO

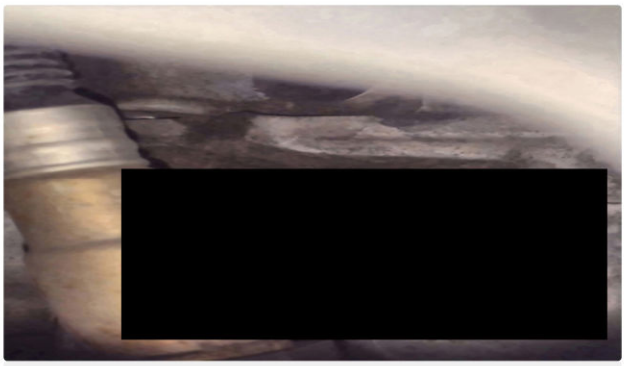
Gravação do Chassi

018 - Gravação identificadora sem vestígios aparentes de adulteração.

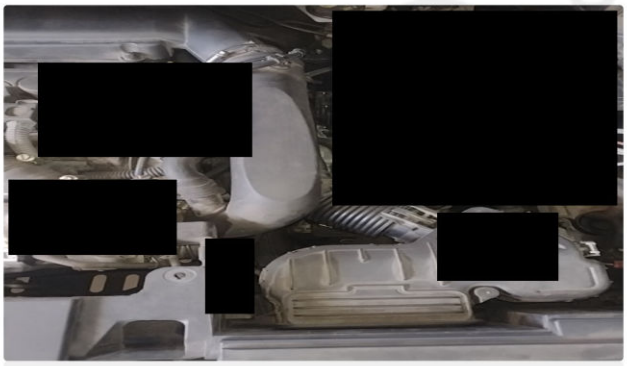
Gravação do Motor

018 - Gravação identificadora sem vestígios aparentes de adulteração.

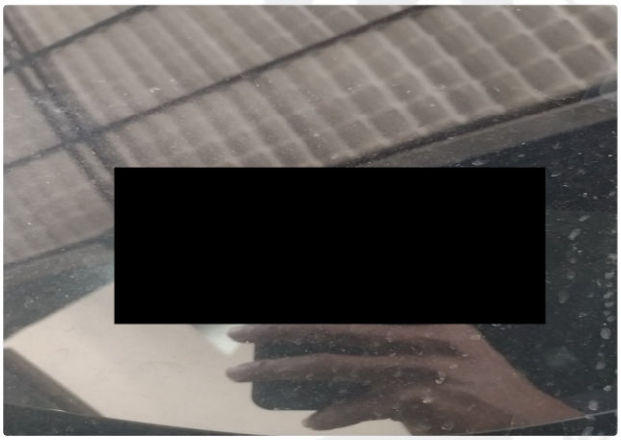
Eta/VIS do batente da porta

VIS do batente da porta

- 8 - Eta original
