VISTORIA CAUTELAR

Super Visão
Vistorias Automotivas

MARCA:	MERCEDES BENZ
MODELO:	M.BENZ A250
COR:	BRANCA
ANO FABRICAÇÃO:	2020
ANO MODELO:	2020
PLACA:	[redacted]
RENAVAM:	
KM:	33525
COMBUSTÍVEL:	GASOLINA

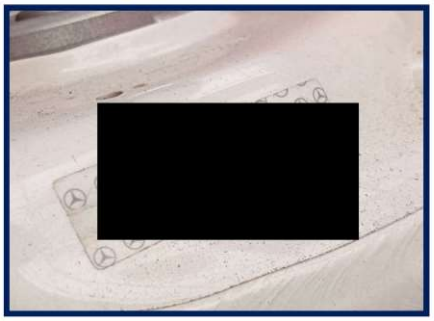
Etiqueta ETA Motor

ETA MOTOR :	ETA DENTRO DOS PADRÕES / NUMERAÇÃO COINCIDE COM O CHASSI
ETA BATENTE DA PORTA :	ETA DENTRO DOS PADRÕES / NUMERAÇÃO COINCIDE COM O CHASSI
ETA ASSOALHO :	ETA DENTRO DOS PADRÕES / NUMERAÇÃO COINCIDE COM O CHASSI
PLAQUETA ANO FABRICAÇÃO :	PLAQUETA OK (NACIONAIS E IMPORT. APÓS 1999)

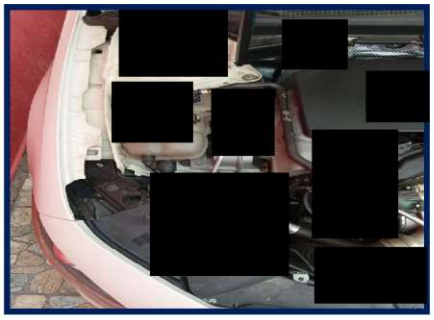
Torre amort diant/direita

LONGARINA DIANTEI. ESQ. :	SEM AVARIAS APARENTES
LONGARINA DIANTEI. DIR :	SEM AVARIAS APARENTES
TORRE DO AMORTECEDOR DIANTEI. ESQ. :	SEM AVARIAS APARENTES
TORRE DO AMORTECEDOR DIANTEI. DIR. :	SEM AVARIAS APARENTES
PAINEL CORTA FOGO . :	SEM AVARIAS APARENTES
PAINEL DIANT. INF./SUP. OU ALMA DO PARACHOQUE:	SEM AVARIAS APARENTES
CRASHBOX (PARAFUSADO) . :	SEM AVARIAS APARENTES
CRASHBOX/QUADRO DO RADIADOR (SOLDADO) . :	NÃO APLICADO
PARALAMA INT. DIANTEI. DIR. :	SEM AVARIAS APARENTES
PARALAMA INT. DIANTEI. ESQ. :	SEM AVARIAS APARENTES
