VISTORIA CAUTELAR

Super Visão Vistorias Automotivas

MARCA:	NISSAN
MODELO:	KICKS S MT
COR:	AZUL
ANO FABRICAÇÃO:	2019
ANO MODELO:	2019
PLACA:	[redacted]
RENAVAM:	
KM:	
COMBUSTÍVEL:	FLEX

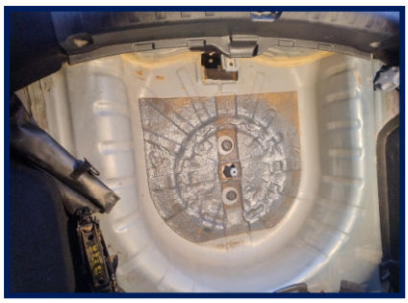
Longarina traseira/esquerda

LONGARINA TRASEI. ESQ. :	SEM AVARIAS APARENTES
LONGARINA TRASEI. DIR. :	SEM AVARIAS APARENTES
CAIXA DE RODA TRASEI. ESQ. :	SEM AVARIAS APARENTES
CAIXA DE RODA TRASEI. DIR. :	SEM AVARIAS APARENTES
PAINEL TRASEIRO . :	SEM AVARIAS APARENTES
CONDIÇÕES DA CAÇAMBA (COMPART. DE CARGA) . :	NÃO APLICADO
PAINEL TRAS. DA CABINE (SEPARAÇÃO CAÇAMBA):	NÃO APLICADO
