3ª VISÃO
Perícias e Vistorias Automotivas

LAUDO DE VISTORIA CAUTELAR

Marca, Modelo e Ano fabricação/Modelo
VW//POLO TRACK MA
2023/ 2024 - BRANCA - FLEX

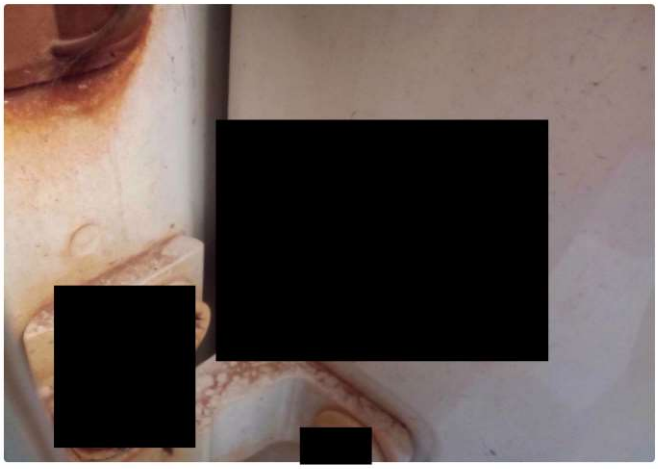
Eta/VIS do batente da porta

Eta/VIS do compartimento do motor
