VISTORIA CAUTELAR

Super Visão
Vistorias Automotivas

MARCA:	VOLKSWAGEN
MODELO:	VOYAGE 1.6L AF5
COR:	PRATA
ANO FABRICAÇÃO:	2019
ANO MODELO:	2020
PLACA:	[redacted]
RENAVAM:	
KM:	1100245
COMBUSTÍVEL:	FLEX

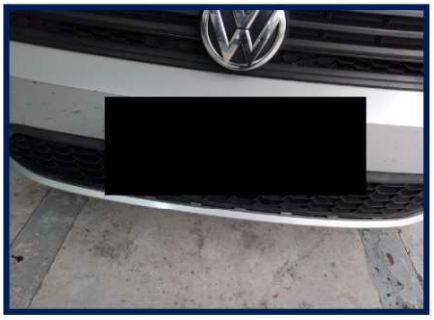
Placa

PLACA DENTROS DOS PADRÕES

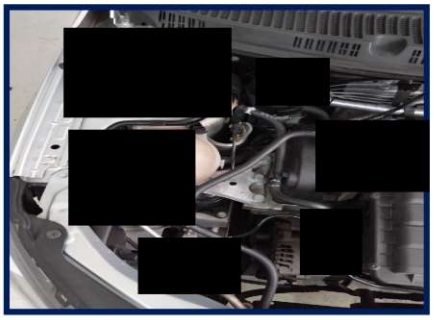
Chassi

NUMERAÇÃO IDENTIFICADORA :	DENTRO DOS PADRÕES HABITUAIS DO FABRICANTE
CHAPA SUPORTE :	REGIÃO ÍNTEGRA

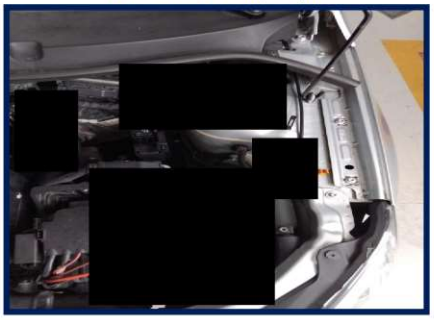
Torre amort diant/direita

LONGARINA DIANTEI. ESQ. :	SEM AVARIAS APARENTES
LONGARINA DIANTEI. DIR :	SEM AVARIAS APARENTES
TORRE DO AMORTECEDOR DIANTEI. ESQ. :	SEM AVARIAS APARENTES
TORRE DO AMORTECEDOR DIANTEI. DIR. :	SEM AVARIAS APARENTES
PAINEL CORTA FOGO . :	SEM AVARIAS APARENTES
PAINEL DIANT. INF./SUP. OU ALMA DO PARACHOQUE:	SEM AVARIAS APARENTES
CRASHBOX (PARAFUSADO) . :	SEM AVARIAS APARENTES
CRASHBOX/QUADRO DO RADIADOR (SOLDADO) . :	SEM AVARIAS APARENTES
PARALAMA INT. DIANTEI. DIR. :	SEM AVARIAS APARENTES
PARALAMA INT. DIANTEI. ESQ. :	SEM AVARIAS APARENTES
