VISTORIA CAUTELAR [redacted]

Marca:	VW	**Modelo:**	T CROSS HL TSI
Ano Fab. / Modelo:	2025 / 2025	**Cor:**	BRANCA
Placa:	[redacted]	**Município:**	SAO PAULO-SP
Combustível:	ALCOOL/GASOLINA	**KM:**	19.413

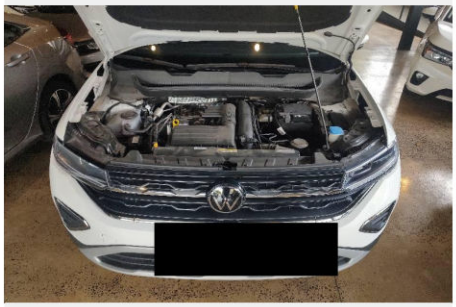
9.1 - EQUIPAMENTOS OBRIGATÓRIOS E ITENS DE SEGURANÇA

910 - EQUIPAMENTOS OBRIGATÓRIOS E ITENS DE SEGURANÇA - APROVADOS

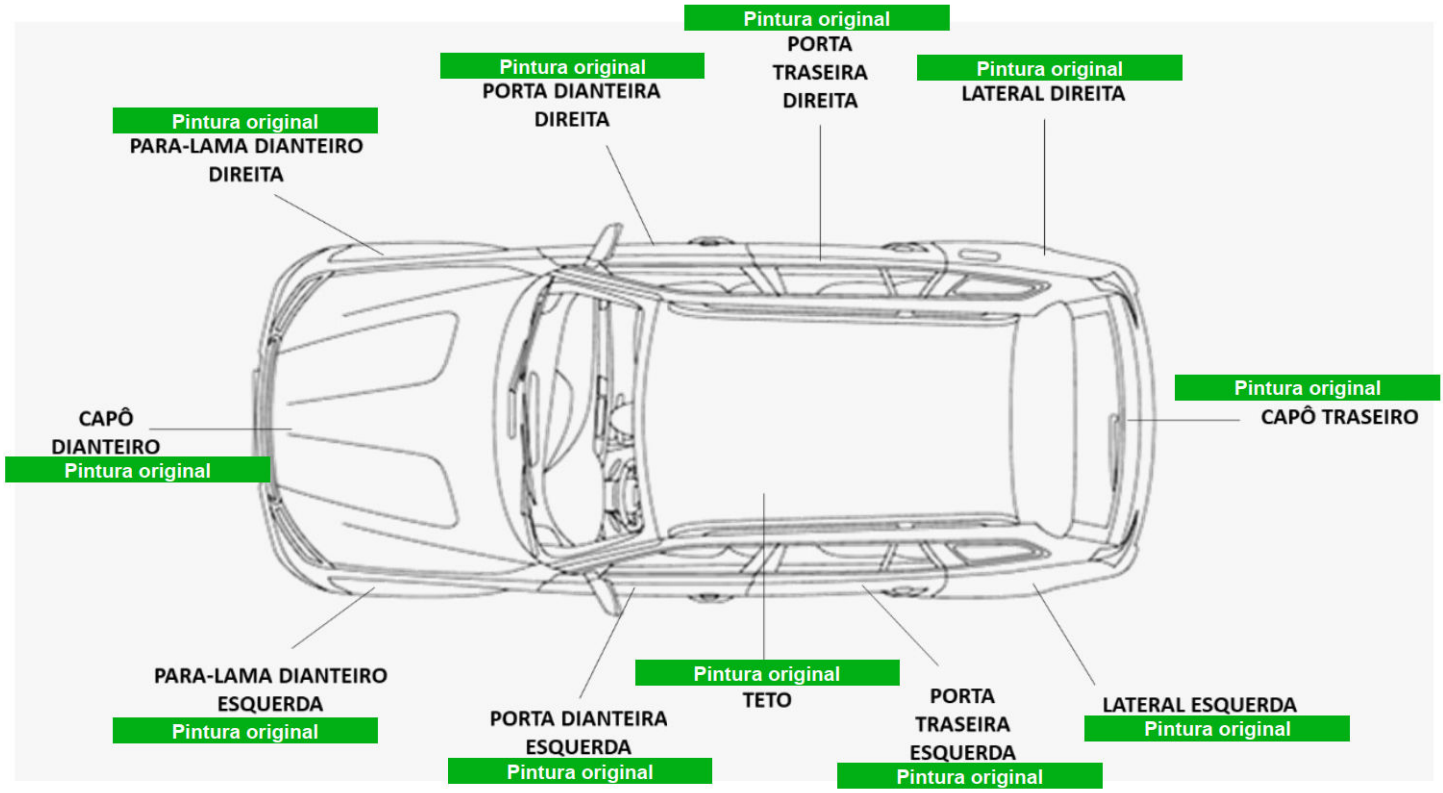
ANÁLISE DE PINTURA

CONFORME EDIÇÕES DO APARELHO O VEÍCULO NÃO APRESENTOU O REPAROS DE FUNILARIA E PINTURA CONFORME GRÁFICO EM ANEXO AVALIAÇÃO, AS ESTRUTURAS E LONGARINAS DO VEÍCULO TAMBÉM FORAM CHECADAS E NÃO FORAM ENCONTRADOS DANOS ESTRUTURAIS TAIS COMO EMENDAS SOLDAS OU SINAIS DE REPUCHOS QUE POSSAM DANIFICAR A MESMA, A MB NÃO SE RESPONSABILIZA POR DANOS REPAROS OU MODIFICAÇÕES QUE VEM OU POSSAM OCORRER APÓS ESTA AVALIAÇÃO REALIZADA NA DATA E HORA EM QUESTÃO FICANDO A CRITÉRIO DO POSSÍVEL COMPRADOR A RESPONSABILIDADE DE COMPRA DESTE VEÍCULO.
