3ª VISÃO
Perícias e Vistorias Automotivas

LAUDO DE VISTORIA CAUTELAR

Marca, Modelo e Ano fabricação/Modelo
VW/9.170 DRC 4X2/VW/9.170 DRC 4X2
2020/ 2021 - BRANCA - DIESEL

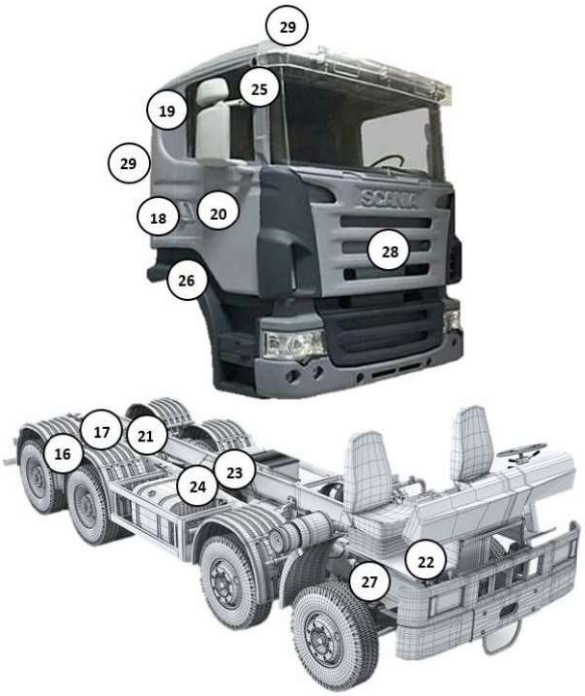
AVALIAÇÃO ESTRUTURAL

1 - Envolvente/para choque dianteiro	Original
2 - Alma para choque diant/painel front infe/crashbox	Original
3 - Painel frontal superior	Original
4 - longarina dianteira inferior/superior esquerda	Original
5 - Travessa dianteira/anterior do chassi	Original
6 - Para lama/folha lateral dianteira esquerda	Original
7 - Porta dianteira esquerda	Original
8 - Longarina média esquerda	Original
9 - Assoalho do habitáculo lado esquerdo	Original
10 - Coluna dianteira esquerda	Original
11 - Coluna traseira esquerda	Original
12 - Protetores das rodas - traseira esquerda	Original
13 - Folha lateral traseira esquerda	Original
14 - Longarina traseira esquerda	Original
15 - Envolvente/para choque traseiro	Original

16 - Protetores das rodas - traseira direita	Original
17 - Longarina traseira direita	Original
18 - Folha lateral traseira direita	Original
19 - Coluna traseira direita	Original
20 - Porta dianteira direita	Original
21 - Travessa traseira/posterior do chassi	Original
22 - Assoalho do habitáculo lado direito	Original
23 - Travessas intermediárias do chassi	Original
24 - Longarina média direita	Original
25 - Coluna dianteira direita	Original
26 - Para lama/folha lateral dianteira direita	Original
27 - longarina dianteira inferior/superior direita	Original
28 - Capô/tampa do compartimento do motor	Original
29 - Folha do teto/painel traseiro	Original
