plenaver VISTORIA VEICULAR

VISTORIA CAUTELAR

Renavam	Placa	Nº Chassi	Tipo Veículo	Combustível	Fabricante	Modelo
[redacted]				ALCOOL/GASOLINA	HONDA	HONDA CITY HATCH EXL
Ano Fab.	**Ano Mod.**	**Capacidade**	**Cor**	**Nr.Motor**	**Nr.Câmbio**	**Kilometragem**
2022	2023	0	PRETA	[redacted]		28152

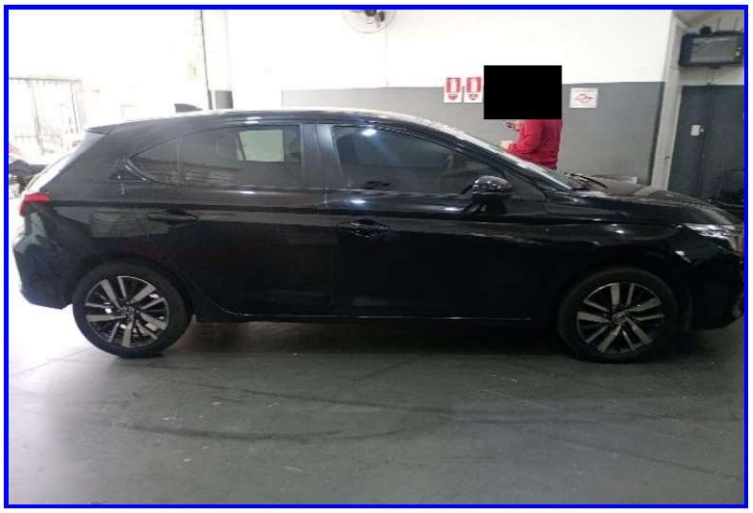
CAIXA DE AR LADO DIREITO, COM LEVE AVARIA.

CAIXA DE AR LADO DIREITO, AVARIADA

CAIXA DE AR LADO DIREITO, AVARIADA.
