3ª VISÃO
Perícias e Vistorias Automotivas

LAUDO DE VISTORIA CAUTELAR

Marca, Modelo e Ano fabricação/Modelo
VW/EXPRESS DRC 4X2
2021/ 2022 - BRANCA - DIESEL

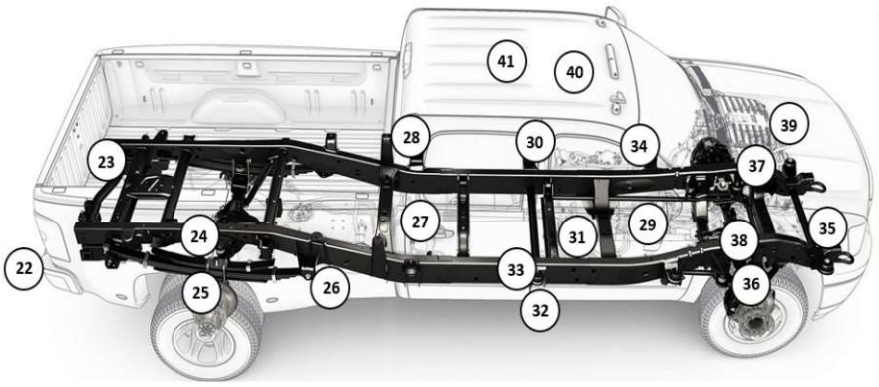
AVALIAÇÃO ESTRUTURAL

1 - Envolvente/para choque dianteiro	Original
2 - Alma para choque diant/painel front infe/crashbox	Original
3 - Painel frontal superior	Original
4 - longarina dianteira inferior/superior esquerda	Original
5 - Caixa de roda dianteira esquerda	Original
6 - Torre do amortecedor dianteiro esquerdo	Original
7 - Painel corta fogo	Original
8 - Para lama/folha lateral dianteira esquerda	Original
9 - Porta dianteira esquerda	Original
10 - Caixa de ar/soleira esquerda	Original
11 - Longarina média esquerda	Original
12 - Assoalho do habitáculo lado esquerdo	Original
13 - Coluna dianteira esquerda	Original
14 - Coluna média/central esquerda	Original
15 - Porta traseira esquerda	Original
16 - Coluna traseira esquerda	Original
17 - Caixa de roda traseira esquerda	Original
18 - Folha lateral traseira esquerda	Original
19 - Longarina traseira esquerda	Original
20 - Envolvente/para choque traseiro	Original
21 - Capô/tampa do porta malas/caçamba/painel traseiro	Original

22 - Alma do para choque traseiro	Original
23 - Assoalho do porta malas/caçamba	Original
24 - Longarina traseira direita	Original
25 - Caixa de roda traseira direita	Original
26 - Folha lateral traseira direita	Original
27 - Porta traseira direita	Original
28 - Coluna traseira direita	Original
29 - Porta dianteira direita	Original
30 - Coluna média/central direita	Original
31 - Assoalho do habitáculo lado direito	Original
32 - Caixa de ar/soleira direita	Original
33 - Longarina média direita	Original
34 - Coluna dianteira direita	Original
35 - Para lama/folha lateral dianteira direita	Original
36 - Caixa de roda dianteira direita	Original
37 - Torre do amortecedor dianteiro direito	Original
38 - longarina dianteira inferior/superior direita	Original
39 - Capô/tampa do compartimento do motor	Original
40 - Folha do teto/painel traseiro	Original
41 - Estrutura do teto	Original
