Dados do Cliente

Marca/Modelo: HONDA | HONDA/FIT PERSONAL

Informações coletadas no veículo no ato da vistoria

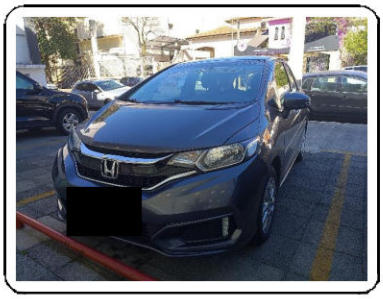
CONDIÇÃO DA ESTRUTURA DA CARROÇARIA:
Não possui vestígio aparente de avaria, corte e/ou reparo significativo nas partes estruturais da carroçaria.

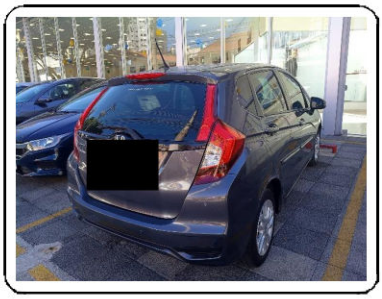
CONDIÇÃO DA PLACA:
Placa e tarjeta em conformidades (OK).

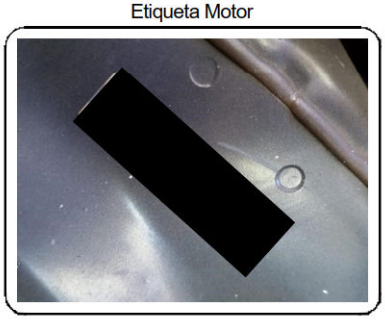
Numero Motor

CONDIÇÃO DA NUMERAÇÃO DO MOTOR:
Numeração registrada na BIN, coincide c/ a numeração que consta no motor.

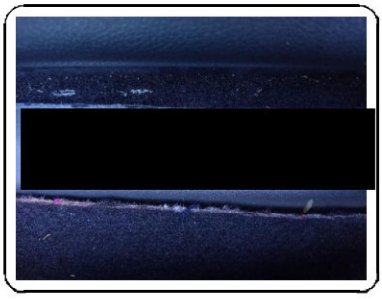
Chassi

CONDIÇÃO DO NÚMERO DO CHASSI:
Numeração dentro dos padrões do fabricante.

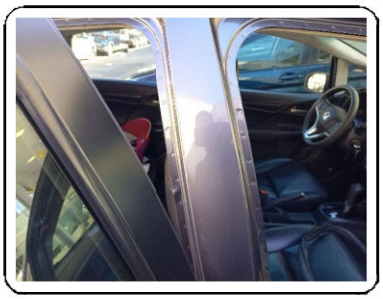
CAIXA DE AR REPARADA
