LAUDO DE VISTORIA CAUTELAR

Marca, Modelo e Ano fabricação/Modelo
RENAULT/MASTER FUR L2H2
2021/ 2022 - BRANCA - DIESEL

Solicitante
NEGRINI UTILITARIOS

APROVADO COM APONTAMENTO

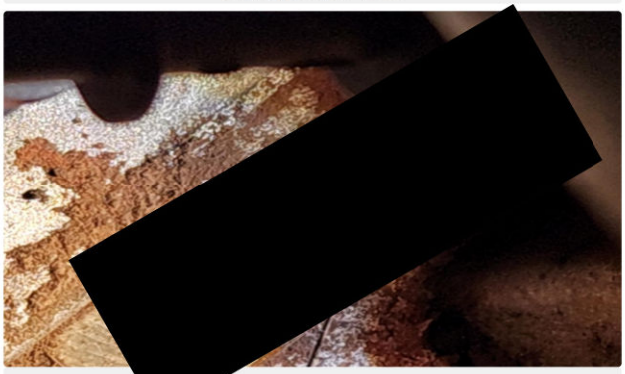
Placas (PIV)

208 - Sem vestígios de irregularidades.
