PIT STOP
VISTORIAS E SOLUÇÕES

LAUDO CAUTELAR

MODELO DO VEÍCULO: **I/TOYOTA HILUX CDSRXA4RD**

CAUTELAR PARTICULAR - CONFORME

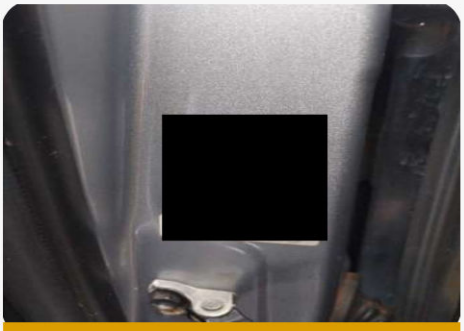
Etiqueta (eta) coluna lado direito
ORIGINAL

ETIQUETA DA COLUNA
