PIT STOP
VISTORIAS E SOLUÇÕES

LAUDO CAUTELAR

MODELO DO VEÍCULO: **CCROSS XRE 20**

CAUTELAR PARTICULAR - CONFORME

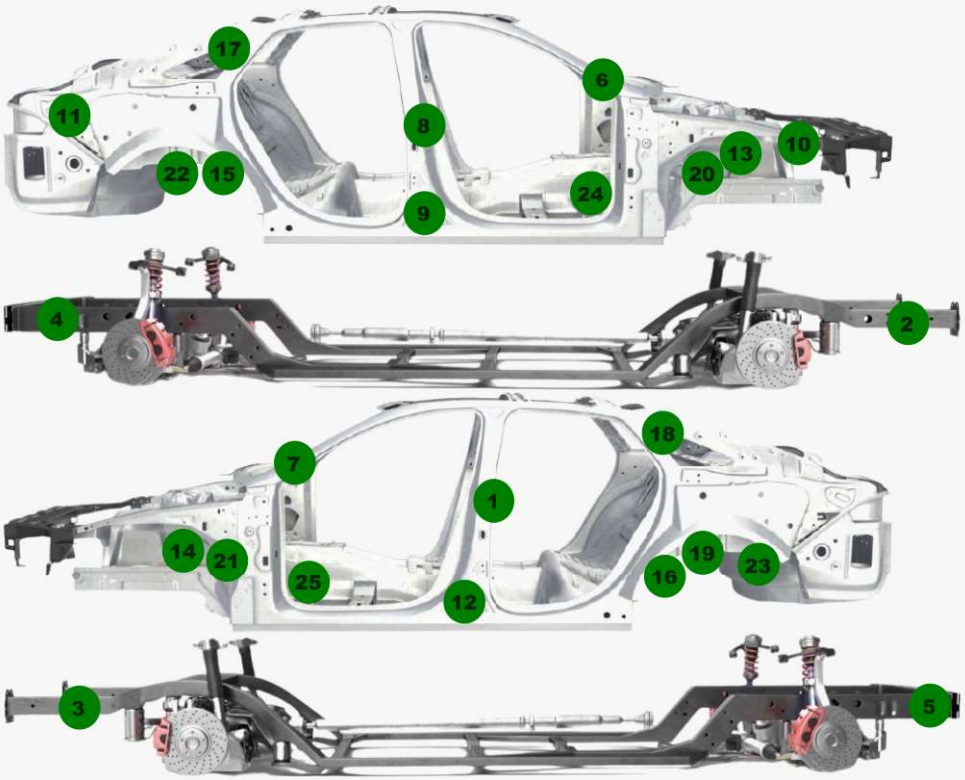
Análise e Originalidade de Pintura

Peça	Espessura (µ) Mín/Max	Análise	Peça	Espessura (µ) Mín/Max	Análise
1 - Capô			2 - Lateral Traseira Direita		
3 - Porta Traseira Direita			4 - Teto		
5 - Porta Dianteira Direita			6 - Paralama Dianteiro Esquerdo		
7 - Caixa De Ar Esquerdo			8 - Caixa De Ar Direito		
9 - Porta Dianteira Esquerda			10 - Porta Traseira Esquerda		
11 - Lateral Traseira Esquerda			12 - Paralama Dianteiro Direito		
13 - Coluna Dianteira Direita			14 - Coluna Dianteira Esquerda		
15 - Coluna Traseira Direita			16 - Coluna Traseira Esquerda		
17 - Tampa Do Porta Malas			18 - Coluna Central Direita		
19 - Coluna Central Esquerda

Observações: A análise acima apresentada é restrita a espessura da pintura atual do veículo. Através de aparelho metrológico certificado e calibrado é coletada a distância em mícrons (µ) da película de tinta até a base ferrosa ou não ferrosa do veículo (exceto plástico e fibra). Não analisamos avarias ou substituição de peças. Imagens do veículo meramente ilustrativas.

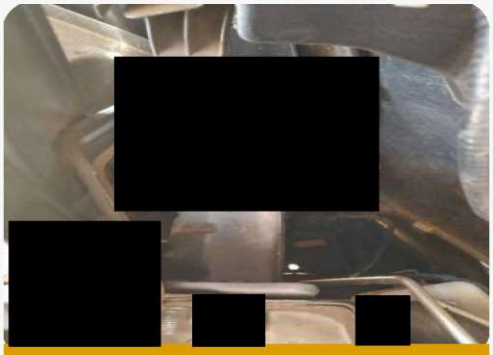
ETIQUETA DO COMPARTIMENTO DO MOTOR

ETIQUETA "ETA" - COMPARTIMENTO DO MOTOR
ORIGINAL
