PIT STOP
VISTORIAS E SOLUÇÕES

LAUDO CAUTELAR

MODELO DO VEÍCULO: **VW AMAROK V6 HIGH**

CAUTELAR PARTICULAR - CONFORME

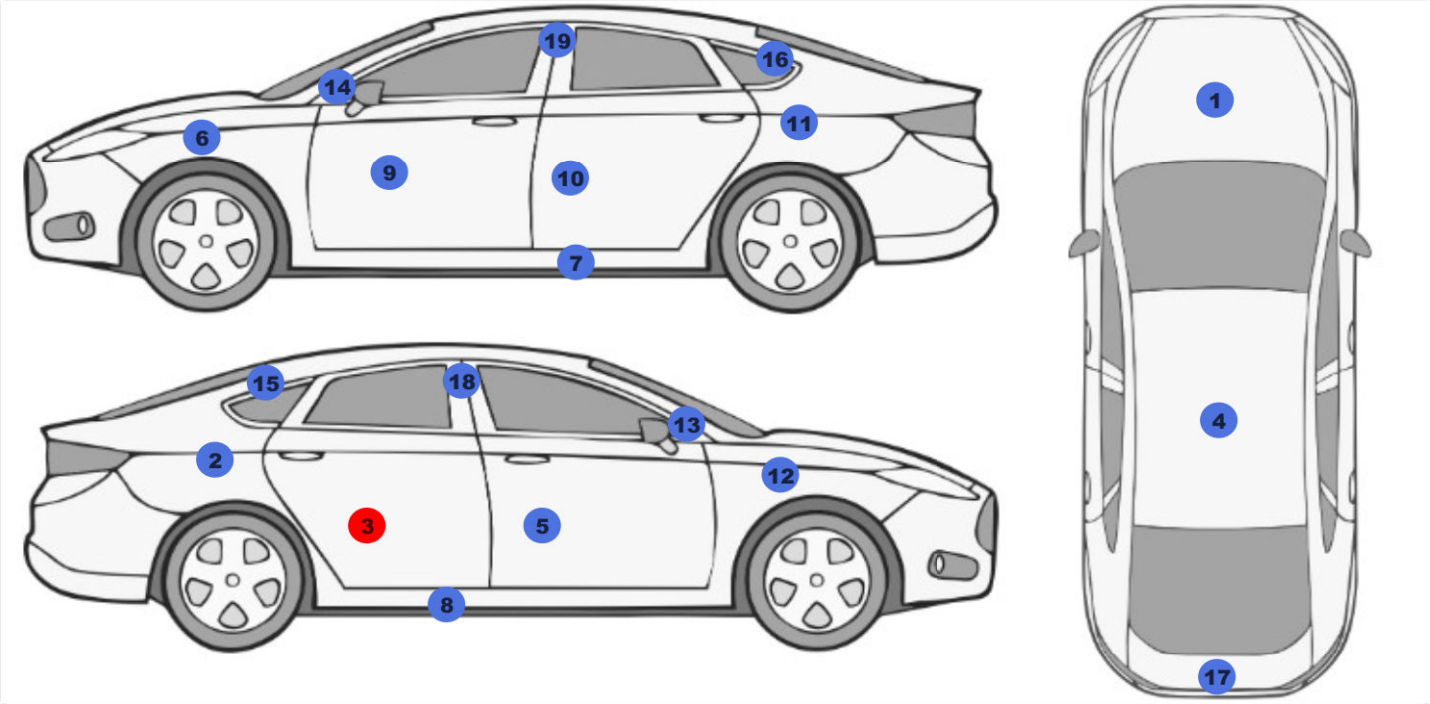
Análise e Originalidade de Pintura

- Capô
- Lateral Traseira Direita
- Porta Traseira Direita
- Teto
- Porta Dianteira Direita
- Para-Lama Dianteiro Esquerdo
- Caixa De Ar Esq.

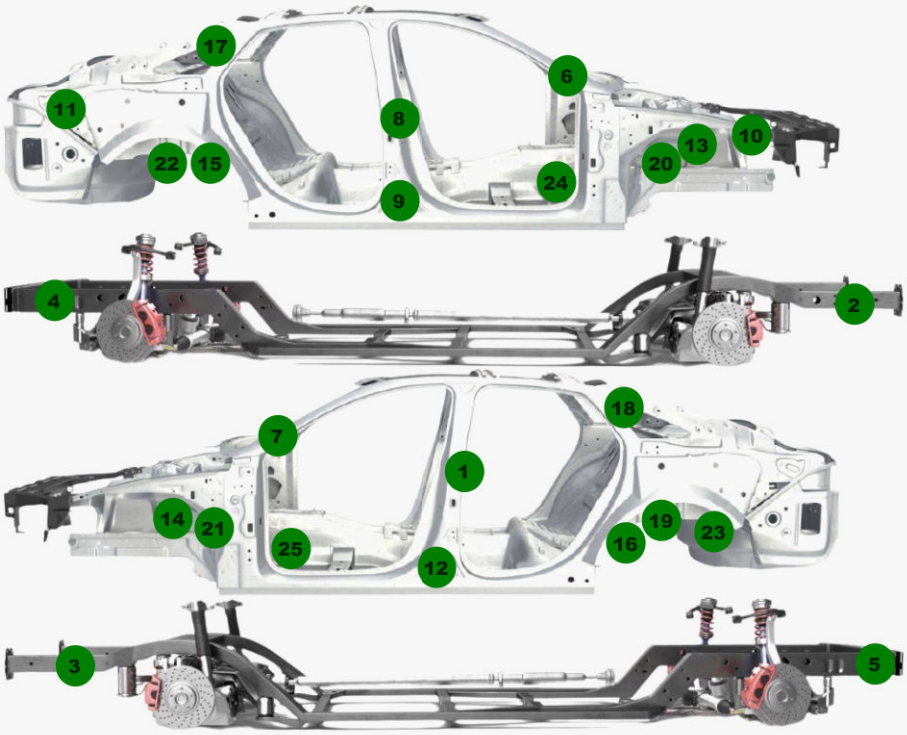
Análise e Originalidade de Estrutura e Agregados

Peça	Análise	Peça	Análise
1 - Coluna central esquerda	OK	2 - Longarina dianteira direita	OK
3 - Longarina dianteira esquerda	OK	4 - Longarina traseira direita	OK
5 - Longarina traseira esquerda	OK	6 - Coluna Dianteira Direita	OK
7 - Coluna Dianteira Esquerda	OK	8 - Coluna central direita	OK
9 - Caixa de Ar Direito	OK	10 - PAINEL FRONTAL	Ok
11 - Painel traseiro	OK	12 - Caixa de Ar Esquerdo	OK
13 - Torre de amortecedor diant. Direito	OK	14 - Torre de amortecedor diant. Esquerdo	ok
15 - Torre de amortecedor tras. Direito	470 - OK	16 - Torre do amortecedor tras. Esquerdo	461 - OK
17 - Coluna Traseira Direita	OK	18 - Coluna Traseira Esquerda	OK
19 - Caixa de estepe	425 - OK	20 - Caixa de Roda Dianteira Direita	417 - OK
21 - Caixa de Roda Dianteira Esquerda	434 - OK	22 - Caixa de Roda Traseira Direita	400 - OK
23 - Caixa de Roda Traseira Esquerda	443 - OK	24 - Assoalho Direito	408 - OK
25 - Assoalho Esquerdo	470 - OK

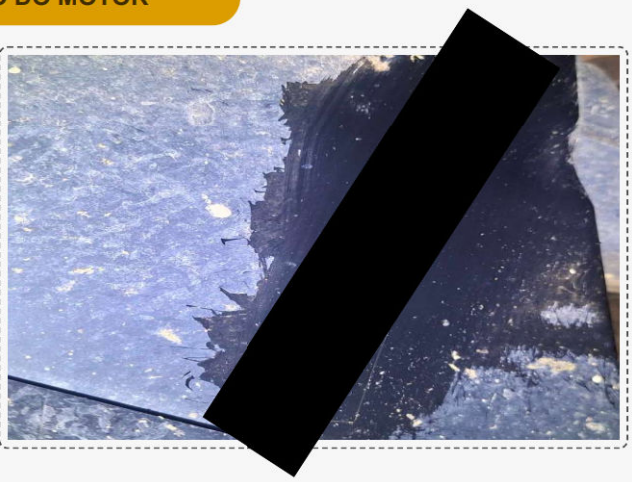
CONDIÇÃO DA NUMERAÇÃO DO CHASSI E NUMERAÇÃO DO MOTOR

Nº do motor
OK

Nº do chassi
OK
