3ª VISÃO
Perícias e Vistorias Automotivas

LAUDO DE VISTORIA CAUTELAR

Marca, Modelo e Ano fabricação/Modelo
KIA/I/KIA UK2500 HD SC
2021/ 2022 - Branca - Diesel

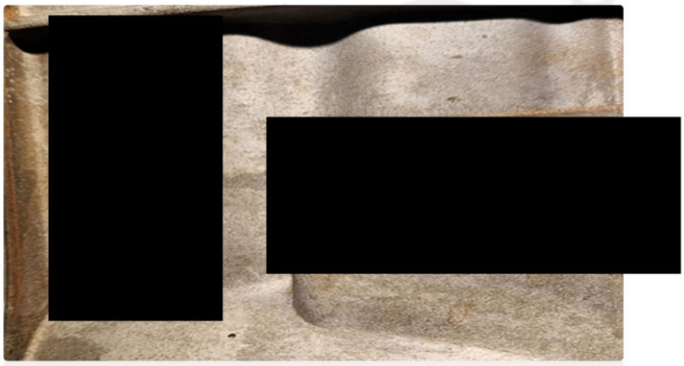
Gravação do Chassi

018 - Gravação identificadora sem vestígios aparentes de adulteração.
