3ª VISÃO
Perícias e Vistorias Automotivas

LAUDO DE VISTORIA CAUTELAR

Marca, Modelo e Ano fabricação/Modelo
FIAT/I/FIAT DUCATO CARGO 8
2019/ 2019 - Branca - Diesel

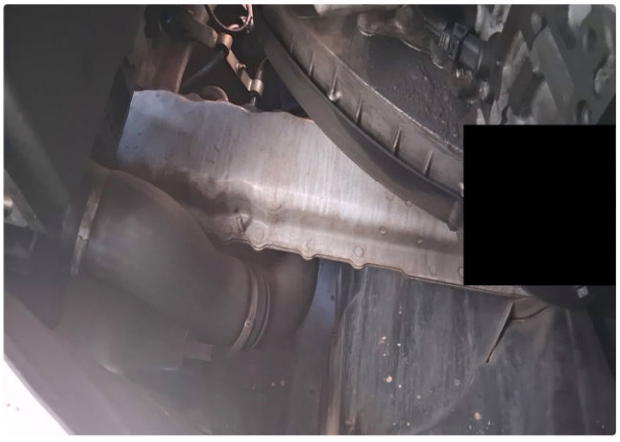
Para-brisa

longarina dianteira inferior/superior esquerda

longarina dianteira inferior/superior direita
