3ª VISÃO
Perícias e Vistorias Automotivas

[redacted] LAUDO DE VISTORIA CAUTELAR

Marca, Modelo e Ano fabricação/Modelo
I/CITROEN/ JUMPER L3CARGO
2021/ 2022 - Branca - Diesel

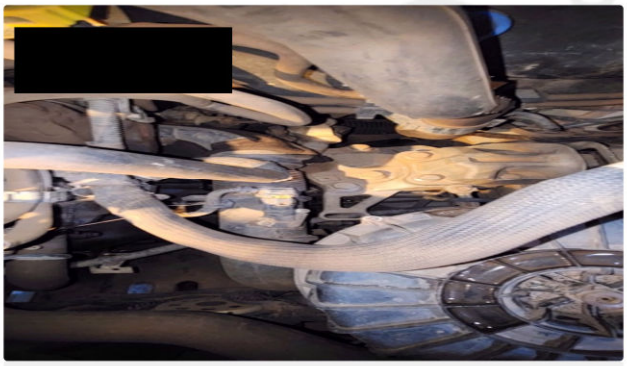
Gravação do Câmbio

018 - Gravação identificadora sem vestígios aparentes de adulteração.
