3ª VISÃO
Perícias e Vistorias Automotivas

LAUDO DE VISTORIA CAUTELAR

Marca, Modelo e Ano fabricação/Modelo
I/CITROEN/ JUMPER L3CARGO
2021/ 2022 - Branca - Diesel

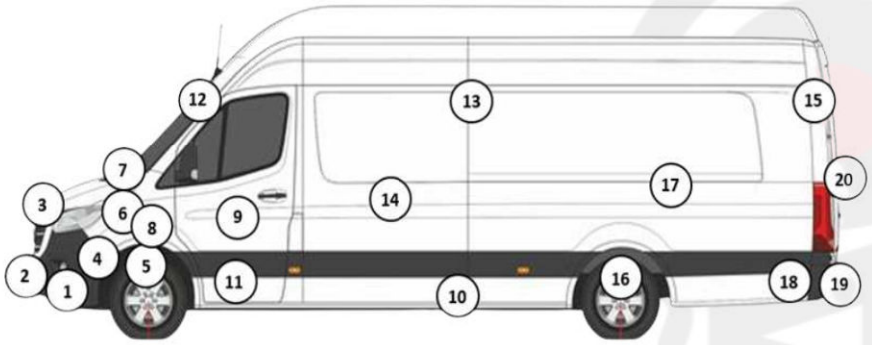
1 - Envolvente/para choque dianteiro	Original
2 - Alma para choque diant/painel front infe/crashbox	Original
3 - Painel frontal superior	Original
4 - longarina dianteira inferior/superior esquerda	Original
5 - Caixa de roda dianteira esquerda	Original
6 - Torre do amortecedor dianteiro esquerdo	Original
7 - Painel corta fogo	Original
8 - Para lama/folha lateral dianteira esquerda	Original
9 - Porta dianteira esquerda	Original
10 - Caixa de ar/soleira esquerda	Original
11 - Assoalho do habitáculo lado esquerdo	Original
12 - Coluna dianteira esquerda	Original
13 - Coluna média/central esquerda	Original
14 - Porta traseira esquerda	Original
15 - Coluna traseira esquerda	Original
16 - Caixa de roda traseira esquerda	Original
17 - Folha lateral traseira esquerda	Original
18 - Longarina traseira esquerda	Original
19 - Envolvente/para choque traseiro	Original
20 - Capô/tampa do porta malas/caçamba/painel traseiro	Original

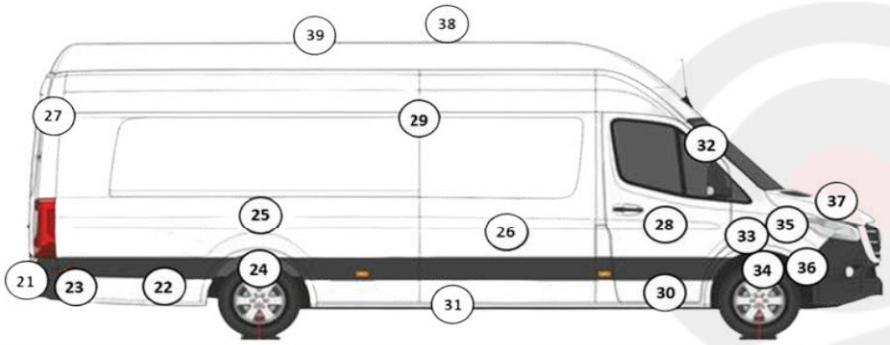
21 - Alma do para choque traseiro	Original
22 - Assoalho do porta malas/caçamba	Original
23 - Longarina traseira direita	Original
24 - Caixa de roda traseira direita	Original
25 - Folha lateral traseira direita	Original
26 - Porta traseira direita	Original
27 - Coluna traseira direita	Original
28 - Porta dianteira direita	Original
29 - Coluna média/central direita	Original
30 - Assoalho do habitáculo lado direito	Original
31 - Caixa de ar/soleira direita	Original
32 - Coluna dianteira direita	Original
33 - Para lama/folha lateral dianteira direita	Original
34 - Caixa de roda dianteira direita	Original
35 - Torre do amortecedor dianteiro direito	Original
36 - longarina dianteira inferior/superior direita	Original
37 - Capô/tampa do compartimento do motor	Original
38 - Folha do teto/painel traseiro	Original
39 - Estrutura do teto	Original
