3ª VISÃO
Perícias e Vistorias Automotivas

LAUDO DE VISTORIA CAUTELAR

Marca, Modelo e Ano fabricação/Modelo
RENAULT/MASTER CHASSICAB
2022/ 2023 - BRANCA - DIESEL

Solicitante
NEGRINI UTILITARIOS

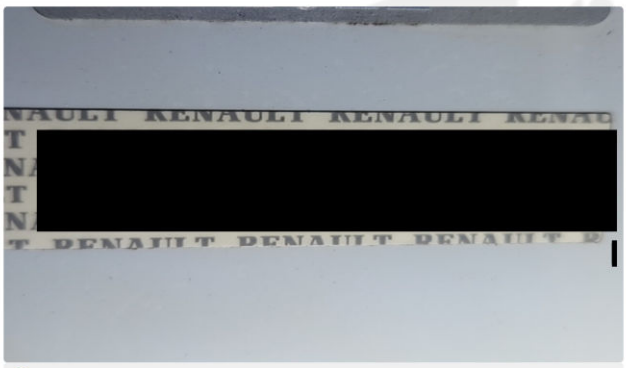
Gravação do Câmbio

018 - Gravação identificadora sem vestígios aparentes de adulteração.
