visão total
vistoria veicular

APROVADO
Vistoria Cautelar

FABRICANTE/MARCA:	JEEP	**MODELO/VERSÃO:**	JEEP/RENEGADE LGTD T270
ANO FAB./MODELO:	2024/2025	**COR:**	PRETA
PLACA:	[redacted]	**CIDADE:**	RIBEIRAO PRETO
Nº DO CHASSI NO VEÍC.:		**Nº DO MOTOR NO VEÍC.:**	[redacted]
Nº DO CHASSI NA BIN:		**Nº DO MOTOR NA BIN:**	
Nº DO CHASSI NO CRLV:		**Nº DO MOTOR NO CRLV:**	
Nº DO CÂMBIO NO VEÍC.:		**COMBUSTÍVEL:**	ALCOOL/GASOLINA
Nº DO CÂMBIO NA BIN:		**KM:**

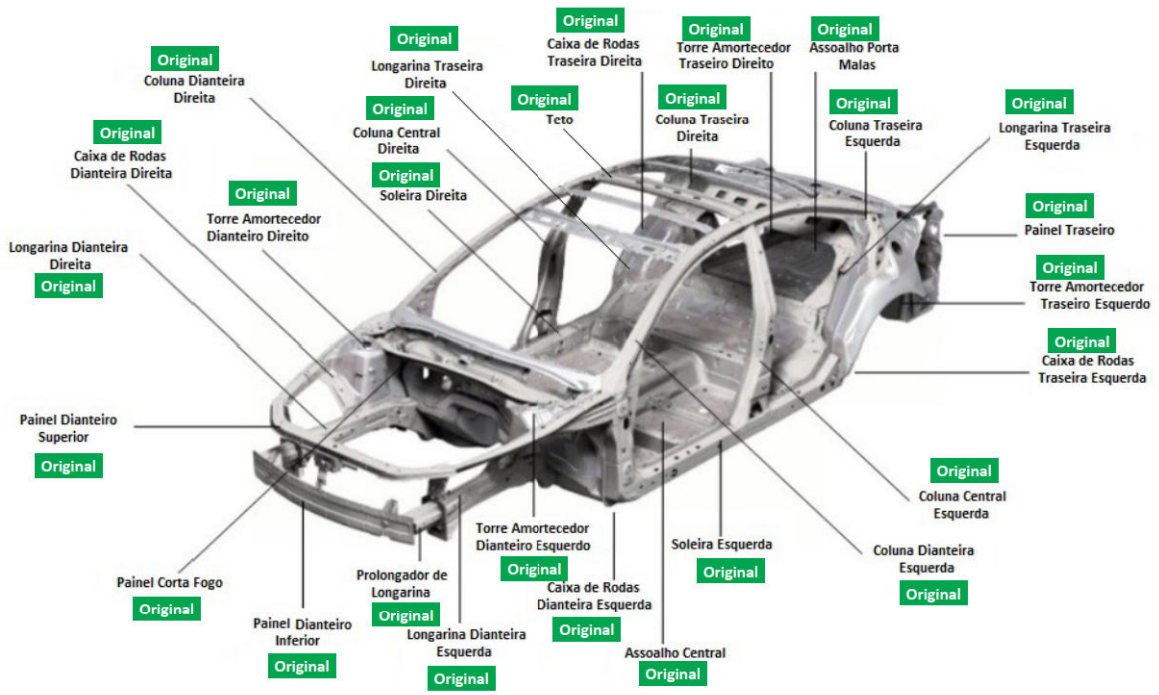
ORIGINALIDADE ESTRUTURAL

700 - Condição da estrutura da carroçaria:
701-Não possui vestígio aparente de avaria, corte e/ou reparo significativo nas partes estruturais da carroçaria.
