# LAUDO CAUTELAR

| Marca / Modelo: | **VW / NOVA SAVEIRO PP MBVE** | Chassi: | |

| Perícia: | **08/09/2026 16:04** |

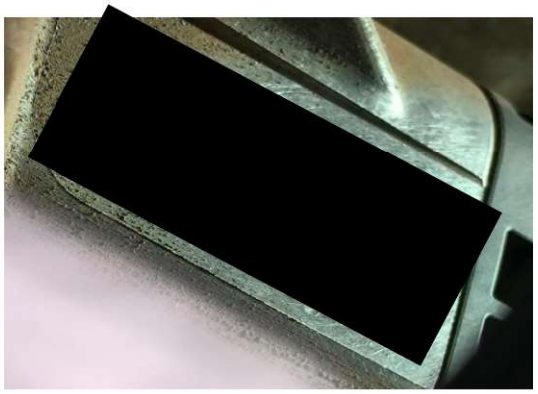
## CAMBIO

3.13 - GRAVAÇÃO SEM VESTÍGIOS APARENTES DE ADULTERAÇÃO E DENTRO DOS PADRÕES DO FABRICANTE
3.19 - NUMERAÇÃO NÃO REGISTRADA NOS BANCOS DE DADOS DOS ÓRGÃOS COMPETENTES / BIN

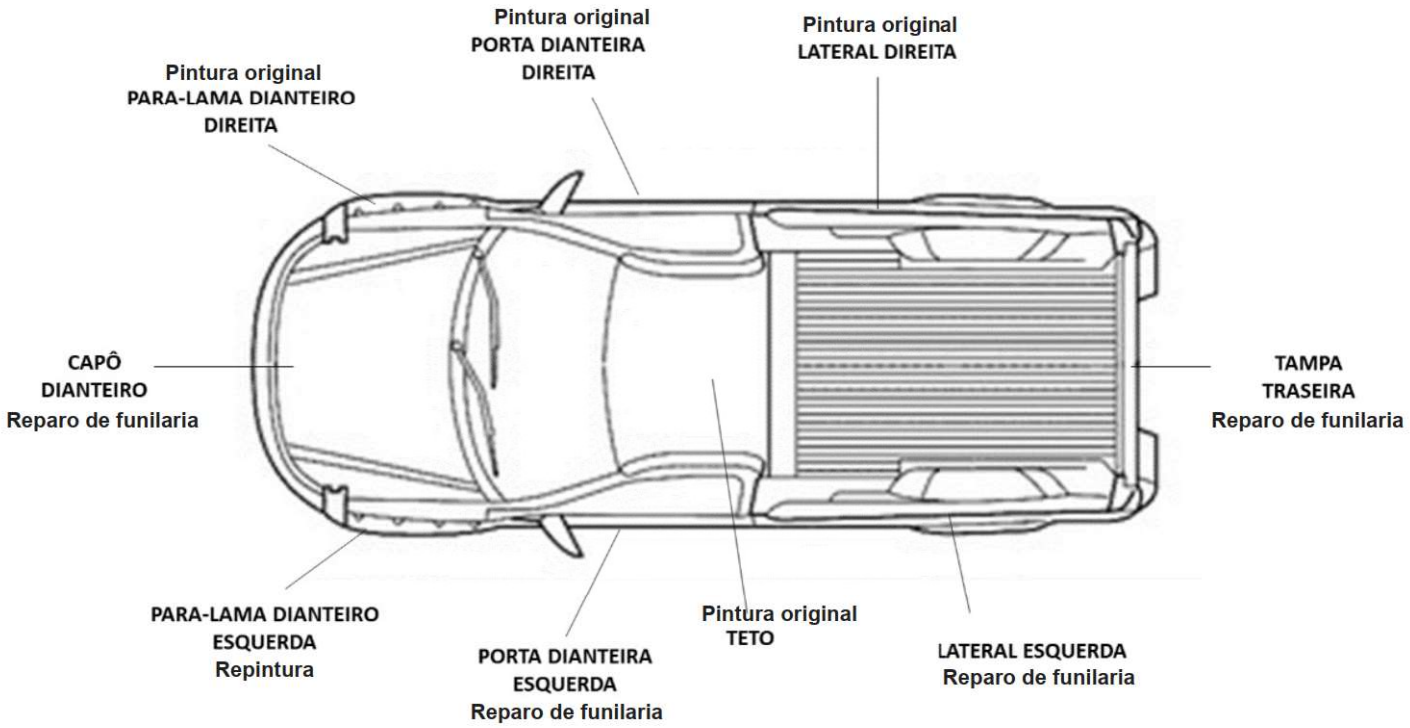
## PINTURA

Pintura original
PARA-LAMA DIANTEIRO
DIREITA
Pintura original
PORTA DIANTEIRA
DIREITA
Pintura original
LATERAL DIREITA
CAPÔ
DIANTEIRO
Reparo de funilaria
TAMPA
TRASEIRA
Reparo de funilaria
PARA-LAMA DIANTEIRO
ESQUERDA
Repintura
PORTA DIANTEIRA
ESQUERDA
Reparo de funilaria
Pintura original
TETO
LATERAL ESQUERDA
Reparo de funilaria

NO ATO DA VISTORIA, O VEÍCULO ENCONTRA-SE COM:
REPARO DE FUNILARIA: CAPO, PORTA MALAS, LATERAL TRASEIRA ESQUERDA, PORTA DIANTEIRA ESQUERDA;
REPINTURA: PARA LAMA DIANTEIRO ESQUERDO
REPINTURA: LATERAL A ESQUERDA.

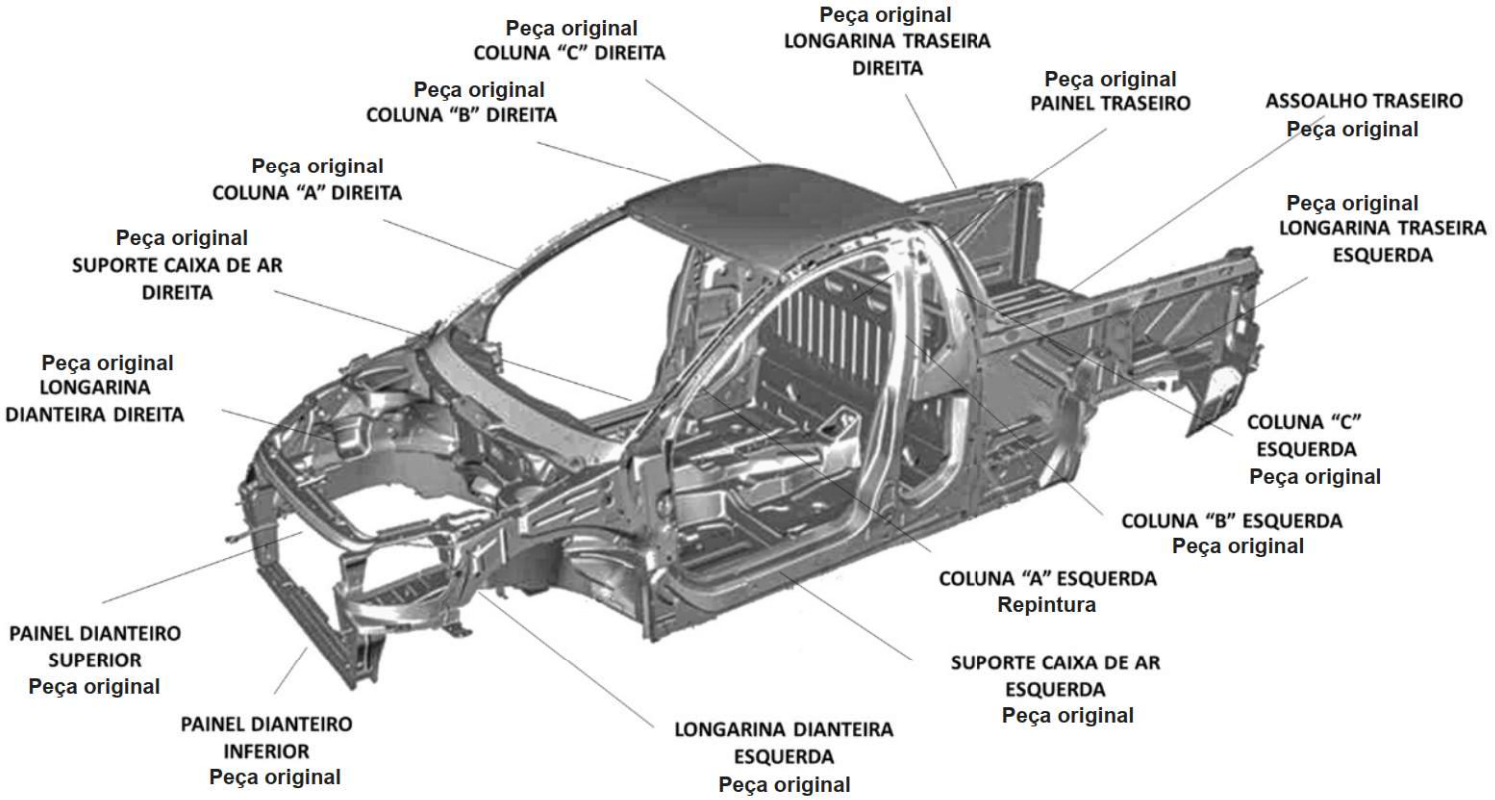
## ESTRUTURA

Peça original
COLUNA "C" DIREITA
Peça original
LONGARINA TRASEIRA DIREITA
Peça original
COLUNA "B" DIREITA
Peça original
PAINEL TRASEIRO
ASSOALHO TRASEIRO
Peça original
Peça original
COLUNA "A" DIREITA
Peça original
LONGARINA TRASEIRA ESQUERDA
Peça original
SUPORTE CAIXA DE AR DIREITA
Peça original
LONGARINA DIANTEIRA DIREITA
COLUNA "C" ESQUERDA
Peça original
COLUNA "B" ESQUERDA
Peça original
COLUNA "A" ESQUERDA
Repintura
PAINEL DIANTEIRO SUPERIOR
Peça original
SUPORTE CAIXA DE AR ESQUERDA
Peça original
PAINEL DIANTEIRO INFERIOR
Peça original
LONGARINA DIANTEIRA ESQUERDA
Peça original

16.19 - O VEÍCULO EXAMINADO NÃO POSSUI AVARIA E/OU REPARO QUE AFETEM A ESTRUTURA DA CARROCERIA.
