Relatório Veicular

DADOS DA PESQUISA				DADOS COLETADO	
TIPO VEÍCULO:	UTILITARIO	RENAVAM:	[redacted]	CRLV:	
MARCA/MODELO:	I/BYD SONG PLUS GS DM	CATEGORIA		HODÔMETRO	15923
ANO FAB/MOD:	2025/2026	CAPACIDADE	[redacted]	CHASSI	[redacted]
CHASSI	[redacted]	MUNICÍPIO/UF	GARCA/SP	MOTOR	
MOTOR		CILINDRADA	[redacted]	CÂMBIO	NãO INFORMADO
CÂMBIO		POTÊNCIA		MUNICÍPIO/UF	GARCA/SP

Relatório de Vistoria Veicular

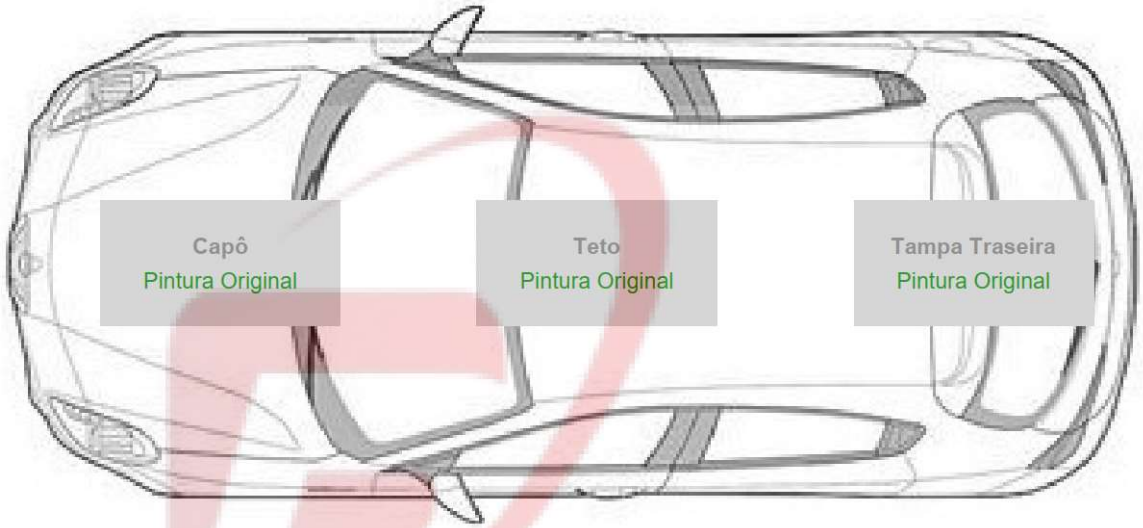
Originalidade da Pintura

O VEICULO APRESENTA APENAS REPINTURA NO PARA LAMA DIANTEIRO ESQUERDO (LADO MOTORISTA).

Lateral Dianteira LE	Porta Dianteira Esquerda	Porta Traseira Esquerda	Lateral Traseira
Repintura	Pintura Original	Pintura Original	Pintura Original
