VISTORIA CAUTELAR

Super Visão Vistorias Automotivas

MARCA:	JEEP
MODELO:	COMPASSLONGITUDE D
COR:	PRETA
ANO FABRICAÇÃO:	2018
ANO MODELO:	2019
PLACA:	[redacted]
RENAVAM:	
KM:	174069
COMBUSTÍVEL:	DIESEL

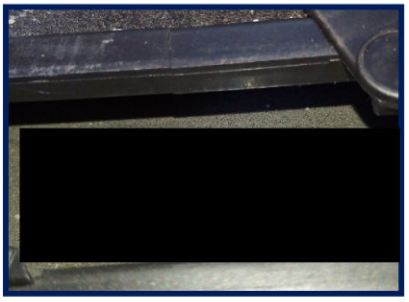
Foto eta coluna

ETA MOTOR :	ETA DENTRO DOS PADRÕES / NUMERAÇÃO COINCIDE COM O CHASSI
ETA BATENTE DA PORTA :	ETA DENTRO DOS PADRÕES / NUMERAÇÃO COINCIDE COM O CHASSI
ETA ASSOALHO :	NÃO OBRIGATÓRIO
PLAQUETA ANO FABRICAÇÃO :	PLAQUETA OK (NACIONAIS E IMPORT. APÓS 1999)
