visão total
vistoria veicular

APROVADO
Vistoria Cautelar

FABRICANTE/MARCA:	TOYOTA	**MODELO/VERSÃO:**	TOYOTA COROLLA XEI 20
ANO FAB./MODELO:	2019/2020	**COR:**	PRETA
PLACA:	[redacted]	**CIDADE:**	LINS
Nº DO CHASSI NO VEÍC.:		**Nº DO MOTOR NO VEÍC.:**	[redacted]
Nº DO CHASSI NA BIN:		**Nº DO MOTOR NA BIN:**	
Nº DO CHASSI NO CRLV:		**Nº DO MOTOR NO CRLV:**	
Nº DO CÂMBIO NO VEÍC.:		**COMBUSTÍVEL:**	ALCOOL/GASOLINA
Nº DO CÂMBIO NA BIN:		**KM:**

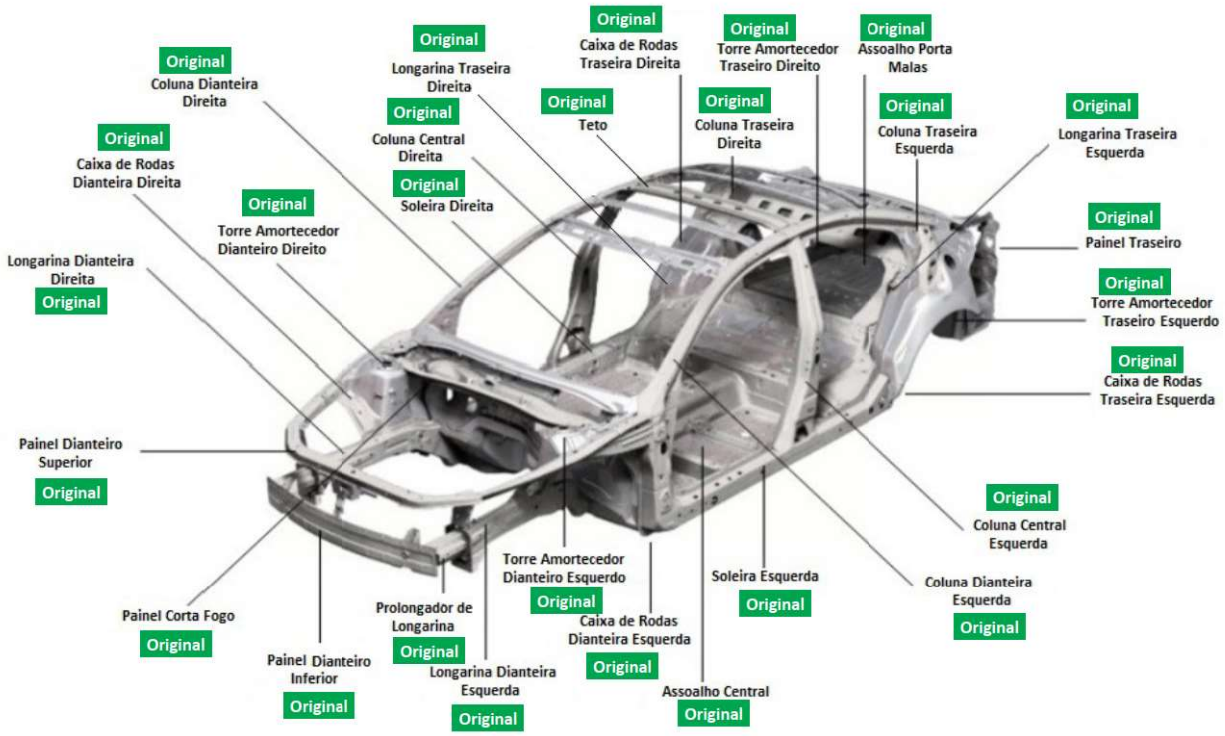
ORIGINALIDADE ESTRUTURAL

700 - Condição da estrutura da carroçaria:
710-Possui avaria e/ou reparo que não afeta a estrutura da carroçaria.
