3ª VISÃO
Perícias e Vistorias Automotivas

LAUDO DE PERÍCIA CAUTELAR

Marca, Modelo e Ano fabricação/Modelo
FORD/KA FSL AT 1.5 HA C/FORD/KA FSL AT 1.5 HA C
2019/ 2020 - CINZA - ALCOOL/GASOLINA

APROVADO

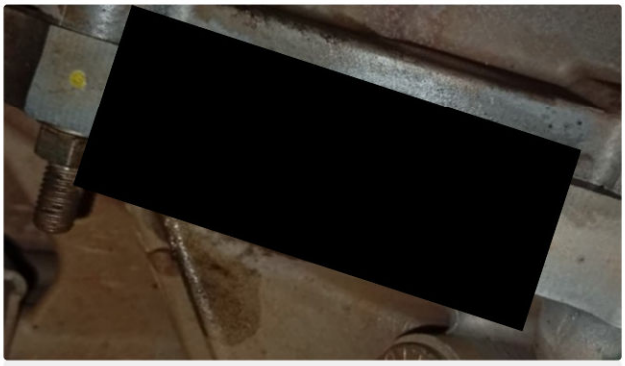
Placas (PIV)

- 208 - Sem vestígios de irregularidades.
