DEKRA CAUTELAR

LAUDO DE VISTORIA COM TESTE DE PINTURA

Nº LAUDO:	[redacted]	**QUILOMETRAGEM:**	20095 KM
Nº CHASSI:		**COR:**	CINZA
Nº MOTOR:		**COMBUSTIVEL:**	GASOLINA
PLACA:		**ANO FABRICAÇÃO:**	2022
MARCA:	JAG	**ANO MODELO:**	2022
MODELO:	FPACE P550 SVR	**SITUAÇÃO CHASSI:**	EM_CIRCULACAO

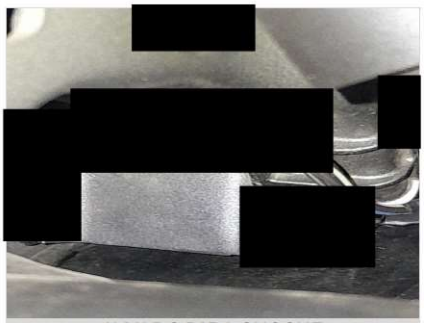
✓	**ESTRUTURA**	**NADA CONSTA**

ESTRUTURA - PARTE DIANTEIRA	
PAINEL DIANTEIRO	OK
TORRE DO AMORTECEDOR DIREITA	OK
TORRE DO AMORTECEDOR ESQUERDA	OK
LONGARINA DIREITA	OK
CAIXA DE RODA DIANTEIRA DIREITA	OK
LONGARINA ESQUERDA	OK
CAIXA DE RODA DIANTEIRA ESQUERDA	OK
ALMA DO PARA-CHOQUE	OK
PAINEL CORTA-FOGO	OK
OBSERVAÇÃO
